TILSTANDSRAPPORT

MERCEDES-BENZ EQC 400 4MATIC / 204 X 4WD **TESTDATO: 29.09.2026** **KODE: 2130956**

EH12484	47 561 KM	27.10.2023 Førstegang registrert	Elektr.

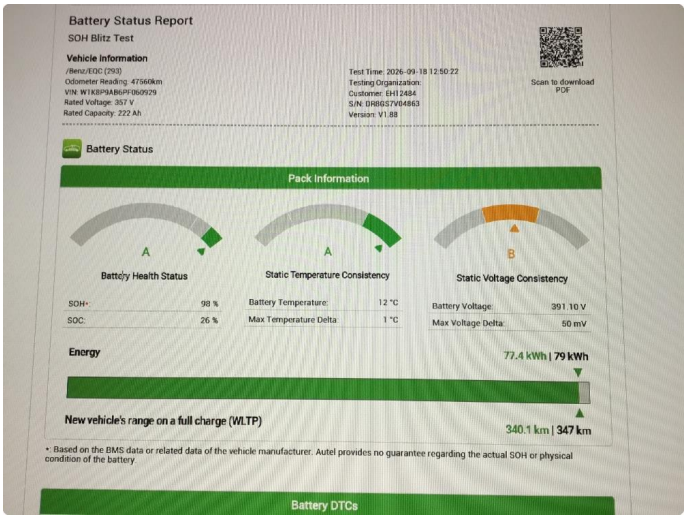
Battery Status Report

Battery Health Status		Static Temperature Consistency		Static Voltage Consistency	
SOH*:	98 %	Battery Temperature:	12 °C	Battery Voltage:	391.10 V
SOC:	26 %	Max Temperature Delta:	1 °C	Max Voltage Delta:	50 mV

77.4 kWh | 79 kWh

340.1 km | 347 km
