TILSTANDSRAPPORT

MERCEDES-BENZ EQC 400 4MATIC / 204 X 4WD **TESTDATO: 04.11.2026** **KODE: 2165496**

EE92018	66 406 KM	24.11.2022 Førstegang registrert	Elektr.

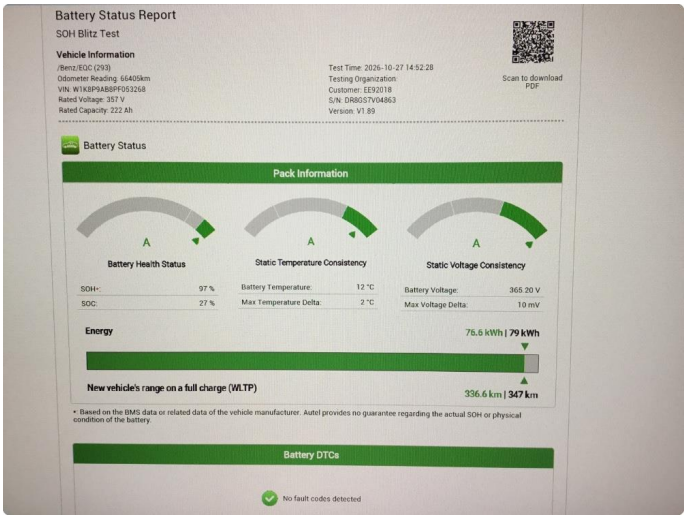
Battery Status Report
SOH Blitz Test
Vehicle Information
/Benz/EQC (293)
Odometer Reading: 66405km
VIN: W1K8P9A88PF053268
Rated Voltage: 357 V
Rated Capacity: 222 Ah
Test Time: 2026-10-27 14:52:28
Testing Organization:
Customer: EE92018
S/N: DR8GST704863
Version: V1.89
Scan to download PDF
Battery Status
Pack Information
A
Battery Health Status
SOH=: 97 %
SOC: 27 %
A
Static Temperature Consistency
Battery Temperature: 12 °C
Max Temperature Delta: 2 °C
A
Static Voltage Consistency
Battery Voltage: 365.20 V
Max Voltage Delta: 10 mV
Energy
75.6 kWh | 79 kWh
New vehicle's range on a full charge (WLTP)
336.6 km | 347 km
* Based on the BMS data or related data of the vehicle manufacturer. Autel provides no guarantee regarding the actual SOH or physical condition of the battery.
Battery DTCs
No fault codes detected
