TILSTANDSRAPPORT

MERCEDES-BENZ EQC 400 4MATIC / 204 X 4WD **TESTDATO: 13.11.2026** **KODE: 2174621**

EF36456	51 466 KM	28.12.2022 Førstegang registrert	Elektr.

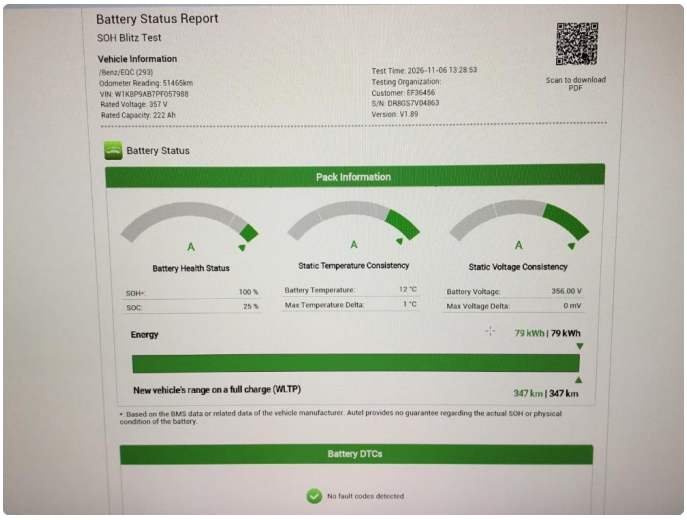
Battery Status Report
SOH Blitz Test
Vehicle Information
/Benz/EQC (293)
Odometer Reading: 51465km
VIN: W1K8P9ABTPF057988
Rated Voltage: 357 V
Rated Capacity: 222 Ah
Test Time: 2026-11-06 13:28:53
Testing Organization:
Customer: EF36456
S/N: DR8GS7V04863
Version: V1.89
Scan to download PDF
Battery Status
Pack Information
A
Battery Health Status
SOH+: 100 %
SOC: 25 %
A
Static Temperature Consistency
Battery Temperature: 12 °C
Max Temperature Delta: 1 °C
A
Static Voltage Consistency
Battery Voltage: 356.00 V
Max Voltage Delta: 0 mV
Energy
79 kWh | 79 kWh
New vehicle's range on a full charge (WLTP)
347 km | 347 km
• Based on the BMS data or related data of the vehicle manufacturer. Autel provides no guarantee regarding the actual SOH or physical condition of the battery.
Battery DTCs
No fault codes detected
