TILSTANDSRAPPORT

MERCEDES-BENZ GLB 350 4MATIC / MMGLBE 4WD **TESTDATO: 12.11.2026** **KODE: 2173488**

CHASSISNR: W1NBM4EB1VN015561	**BRUKTIMPORT:** Nei
KJØRETØY: Personbil	**FRIST FOR PKK:** 30.06.2030

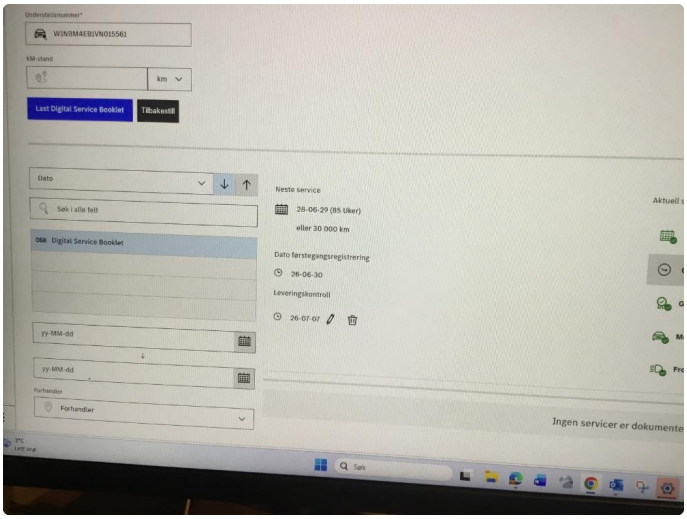
1.1 Service intervall ikke oppnådd.
Service taes innen 29.06.2028 eller ved 30000km.
