MERCEDES-BENZ EQE 350 4MATIC / E2EQEX 4WD

TESTDATO: 16.09.2026 **KODE: 2119859**

EJ83101	28 115 KM	06.01.2025 Førstegang registrert	Elektr.

NBF Tilstandsrapport er utarbeidet av Norges Bilbransjeforbund og Forbrukerrådet.

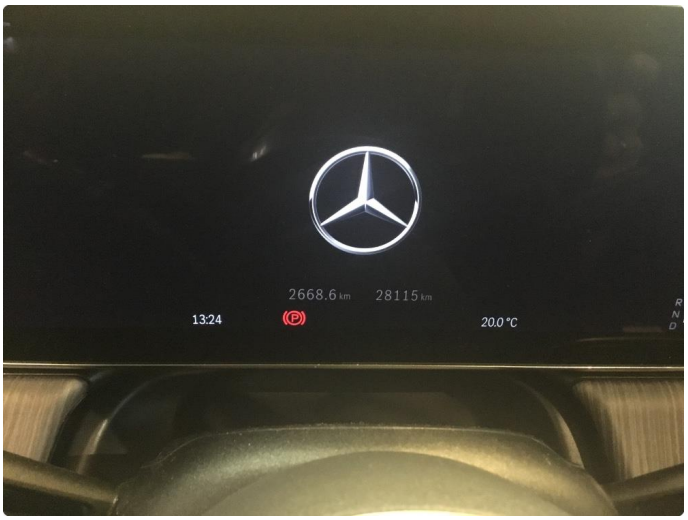
2668.6 km
28115 km
13:24
20.0 °C
