TILSTANDSRAPPORT

MERCEDES-BENZ EQC 400 4MATIC / 204 X 4WD **TESTDATO: 29.09.2026** **KODE: 2131488**

EE82191	46 834 KM	16.11.2022 Førstegang registrert	Elektr.

CHASSISNR: W1K8P9AB2PF053637	**BRUKTIMPORT:** Nei
KJØRETØY: Personbil	**FRIST FOR PKK:** 16.11.2026

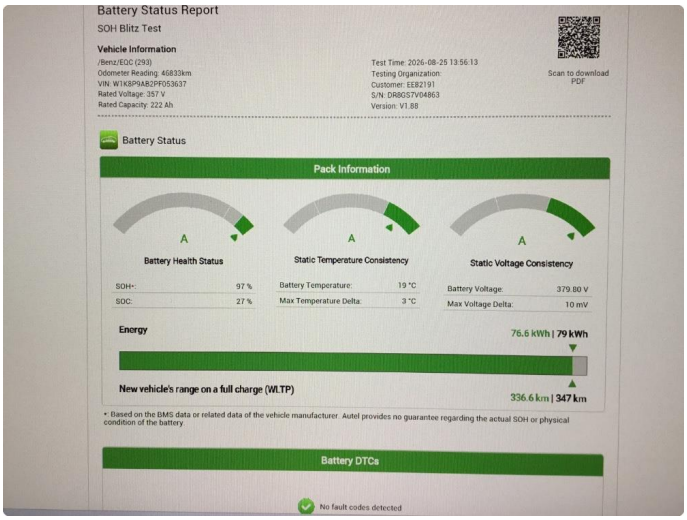
Battery Status Report

Battery Health Status		Static Temperature Consistency		Static Voltage Consistency	
A		A		A	
SOH*:	97 %	Battery Temperature:	19 °C	Battery Voltage:	379.80 V
SOC:	27 %	Max Temperature Delta:	3 °C	Max Voltage Delta:	10 mV

Energy 76.6 kWh | 79 kWh

New vehicle's range on a full charge (WLTP) 336.6 km | 347 km
