TILSTANDSRAPPORT

VOLVO V60 CROSS COUNTRY / Z 190 HK AUTOMAT 4WD **TESTDATO: 25.09.2026** **KODE: 2129133**

ZT54517	105 924 KM	13.06.2019 Førstegang registrert	Diesel

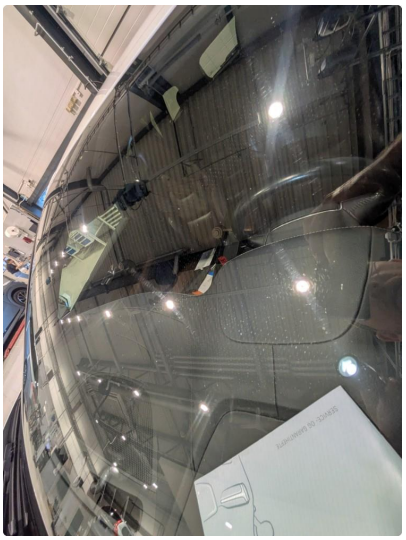
Punkt	Beskrivelse	Plassering
1. EKSTERIØR		
1.1 Frontvindu	steinsprut	foran
2. MOTOR		
2.1 Service	trenger service, blir tatt	alle
3. HJULOPPHENG/STYRING		
3.1 Forstilling	4-hjulsmåling/forstillingskontroll, blir tatt	foran - bak
4. BREMSER		
4.1 Skiver	utslitte skiver og klosser, blir byttet	foran - bak
5. OPPLYSNINGER/KLARGJØRING		
5.1 Opplysninger	dokumentert service, se bilde

1.1 Steinsprut
