TILSTANDSRAPPORT

VOLVO EX30 / 2 4WD **TESTDATO: 23.09.2026** **KODE: 2125636**

CHASSISNR: YV12ZEK90SS142681	**BRUKTIMPORT:** Nei
KJØRETØY: Personbil	**FRIST FOR PKK:** 15.05.2029

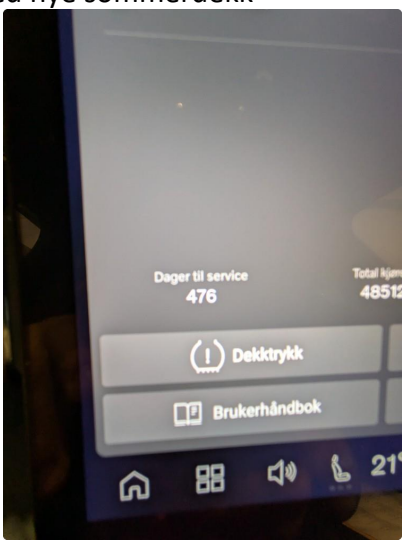
1.2 For liten mønsterdybde sommerdekk, blir levert med nye sommerdekk
