TILSTANDSRAPPORT

VOLVO EX30 / 2 4WD **TESTDATO: 23.09.2026** **KODE: 2125660**

CHASSISNR: YV12ZEK98SS142685	**BRUKTIMPORT:** Nei
KJØRETØY: Personbil	**FRIST FOR PKK:** 15.05.2029

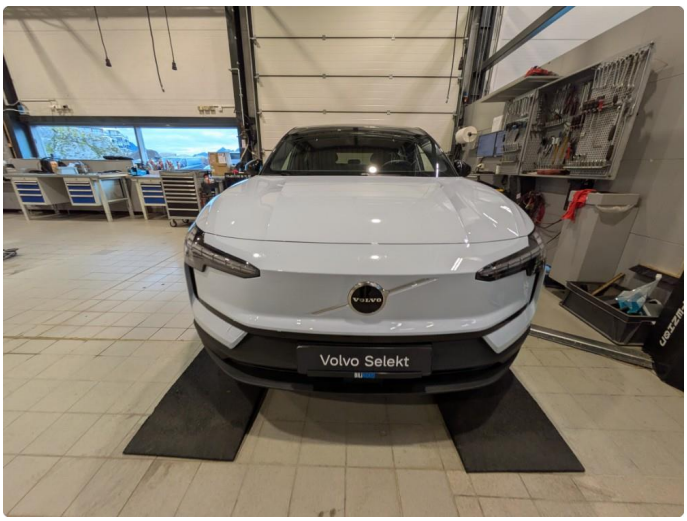
1.2 For liten mønsterdybde sommerdekk, blir byttet

3.1 Dokumentert service, se bilde
