VOLVO XC70 / B 163 HK AUTOMAT 4WD

TESTDATO: 20.10.2026 **KODE: 2151183**

YT71054	244 320 KM	19.06.2013 Førstegang registrert	Diesel

NBF Tilstandsrapport er utarbeidet av Norges Bilbransjeforbund og Forbrukerrådet.

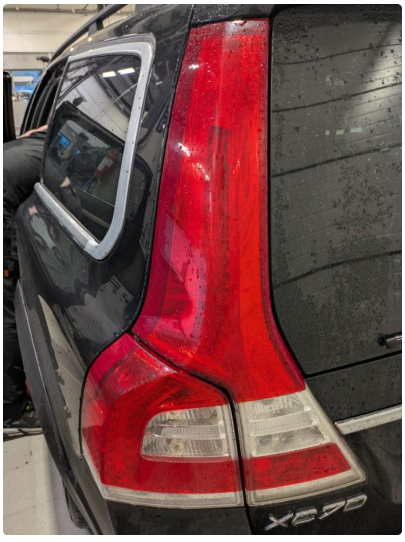
Punkt		Beskrivelse	Plassering
1. EKSTERIØR			
1.1	Vinduspussere/-spyler	utslitte pusserblader, blir byttet	begge foran
2. LYS			
2.1	Lys foran	krakelering i plast	begge foran
2.2	Lys bak	krakelering i plast	bak - alle
2.3	Markeringslys	krakelering i plast	begge foran

2.1 Krakelering i plast
