# TILSTANDSRAPPORT

**NISSAN NISSAN QASHQAI / J11 131 HK AUTOMAT 2WD** **TESTDATO: 27.11.2026** **KODE: 2186076**

| UX66427 | 154 105 KM | 04.12.2015<br>Førstegang registrert | Diesel |

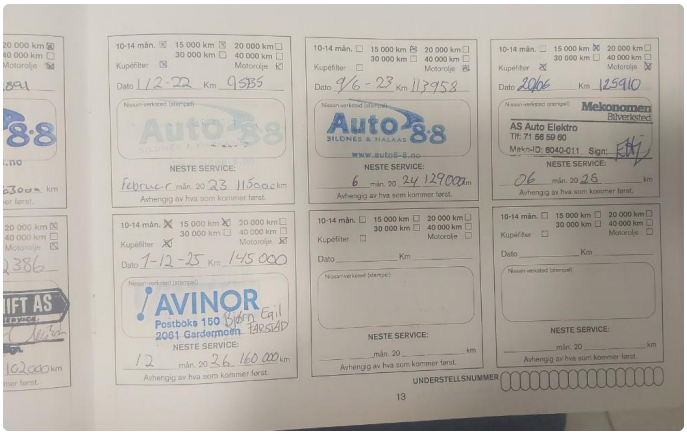
| Punkt | Beskrivelse | Plassering |
|---|---|---|
| 2.2 Service | Service i 2018 mangler, neste service 12.2026. | |

2.2 Service i 2018 mangler, neste service 12.2026.
