TILSTANDSRAPPORT

VOLVO XC60 / U 4WD **TESTDATO: 20.11.2026** **KODE: 2180966**

XD91867	39 476 KM	22.01.2024 Førstegang registrert	Hybr(B)

CHASSISNR: YV1UZH7V8R1865968	**BRUKTIMPORT:** Nei
KJØRETØY: Personbil	**FRIST FOR PKK:** 22.01.2028

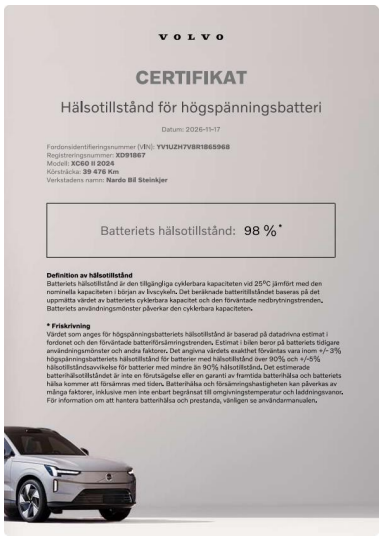
1.1 Helsetilstand høyvoltsbatteri (SOH) 98%

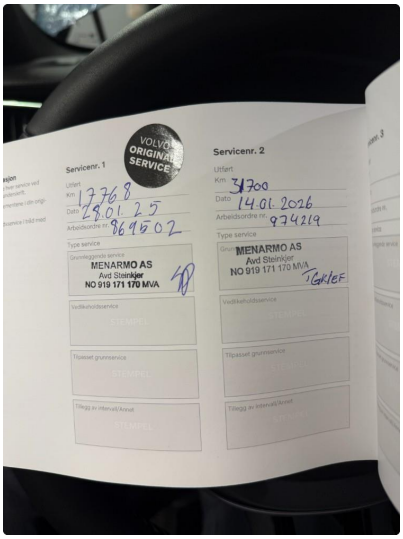
VOLVO ORIGINAL SERVICE
Servicenr. 1
1768
28.01.25
Servicenr. 2
3700
14.01.2026
MENARMO AS
Avd Steinkjer
NO 919 171 170 MVA
