TILSTANDSRAPPORT

TOYOTA COROLLA / XG1TJ(JP,M) 4WD **TESTDATO: 28.09.2026** **KODE: 2129665**

LS96204	53 001 KM	15.12.2022 Førstegang registrert	Hybr(B)

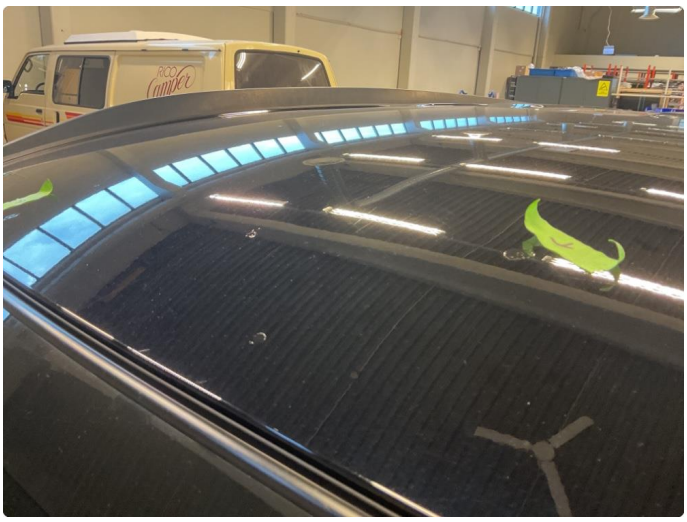
1.1 Flere Stein sprut skader på tak som er prøvd flekket
