TILSTANDSRAPPORT

TOYOTA COROLLA / XG1TJ(JP,M) 4WD **TESTDATO: 23.10.2026** **KODE: 2154744**

LS96213	48 354 KM	20.12.2022 Førstegang registrert	Hybr(B)

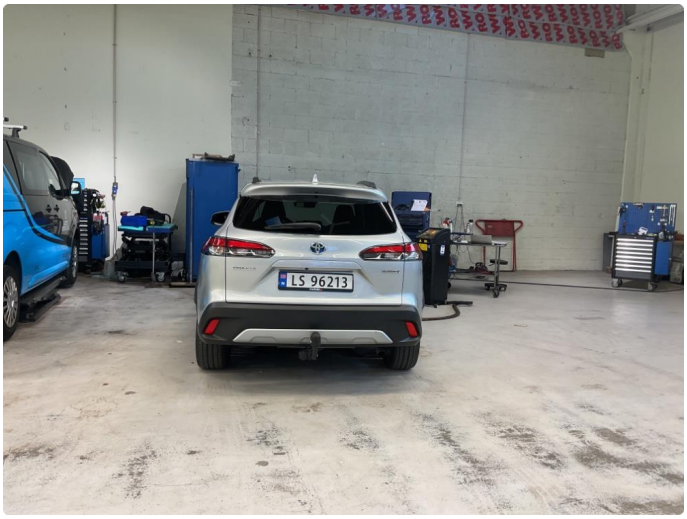
Punkt	Beskrivelse	Plassering
1. EKSTERIØR		
1.1 Dekk/Felger	kantkjørt felg

1.1 Kantkjørt felg
