TILSTANDSRAPPORT

VOLVO XC90 / L 4WD **TESTDATO: 23.09.2026** **KODE: 2126223**

SX33841	45 856 KM	15.05.2024 Førstegang registrert	Hybr(B)

Frydenbø Bilsenter AS
6823 Sandane
Org.nr: 967 149 998 MVA

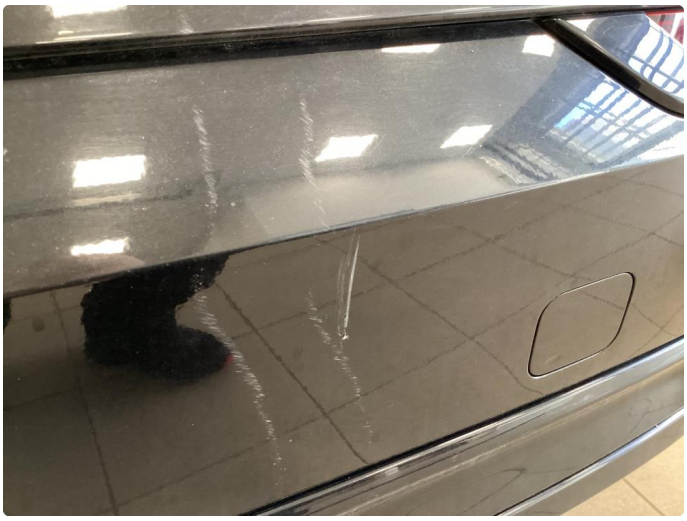
1.1 Steinsprut

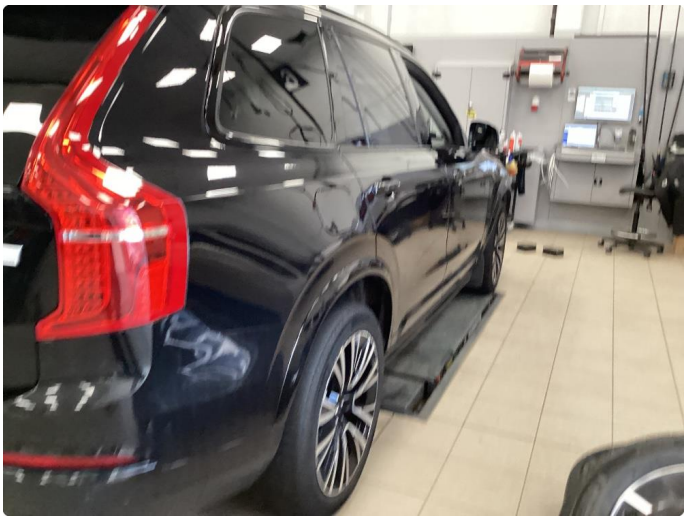
1.2 Kantkjørt felg Diamond Cut

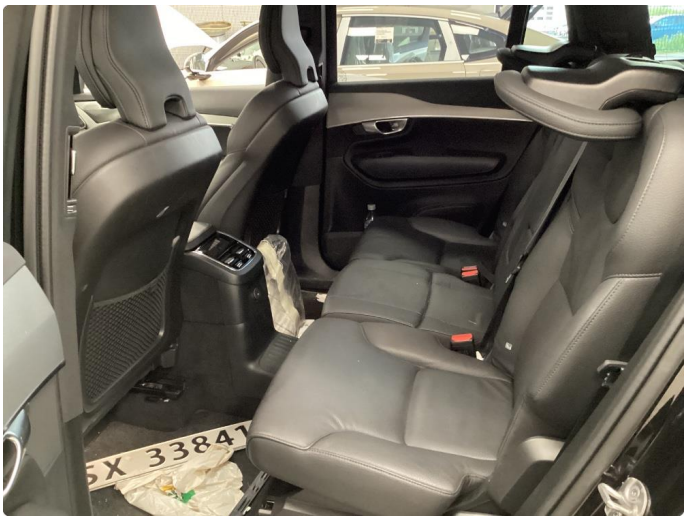
1.3 Ripe(r)
