TILSTANDSRAPPORT

VOLVO XC90 T8 TWIN ENGINE / L 4WD **TESTDATO: 15.10.2026** **KODE: 2147342**

UF86128	76 098 KM	14.01.2020 Førstegang registrert	Hybr(B)

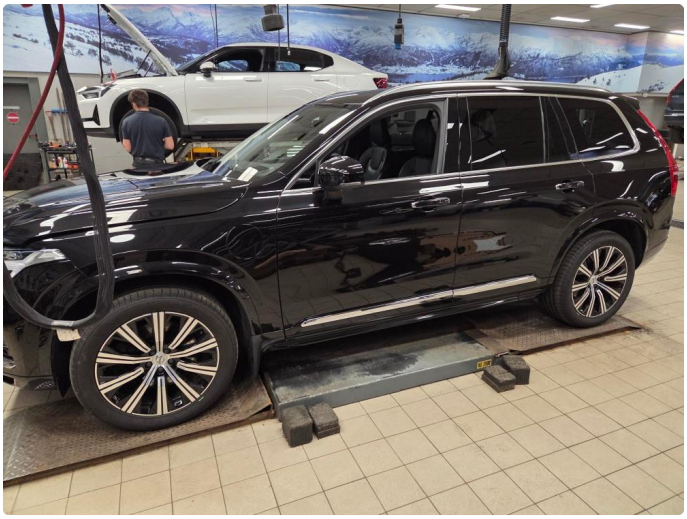
Punkt	Beskrivelse	Plassering
1. EKSTERIØR		
1.1 Terskler/innlastningssone	riper	
2. INTERIØR		
2.1 Midtkonsoll/midtarmlene	missfarget

1.1 Riper
