TILSTANDSRAPPORT

SUZUKI SX4 / JY 102 HK AUTOMAT 4WD **TESTDATO: 15.10.2026** **KODE: 2147217**

CHASSISNR: TSMJYBH2S00A74677	**BRUKTIMPORT:** Nei
KJØRETØY: Personbil	**FRIST FOR PKK:** 25.03.2028

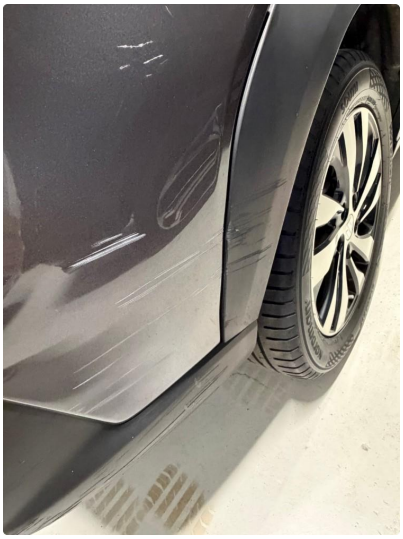
Punkt	Beskrivelse	Plassering
1. EKSTERIØR		
1.1 Støtfanger	Skraper	Bakskjerm + hjulskjerm

1.1 Skraper
