TILSTANDSRAPPORT

VOLVO EX30 / 2 4WD **TESTDATO: 18.11.2026** **KODE: 2179708**

EN37875	45 784 KM	23.04.2025 Førstegang registrert	Elektr.

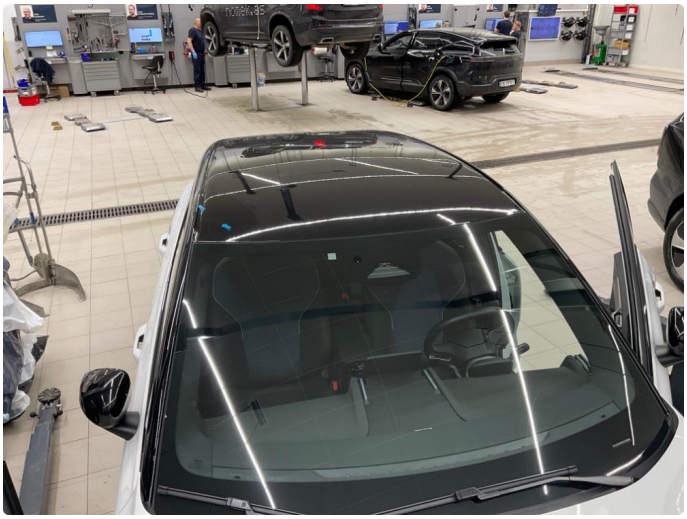
2.1 Bulk

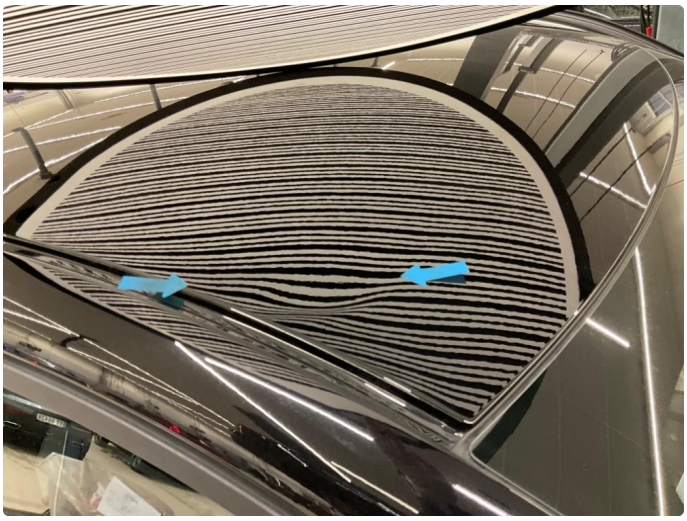
2.2 Bulk
