TILSTANDSRAPPORT

VOLVO EX30 / 2 4WD **TESTDATO: 15.10.2026** **KODE: 2147115**

EJ43776 | 42 207 KM | 28.08.2024 Førstegang registrert | Elektr.

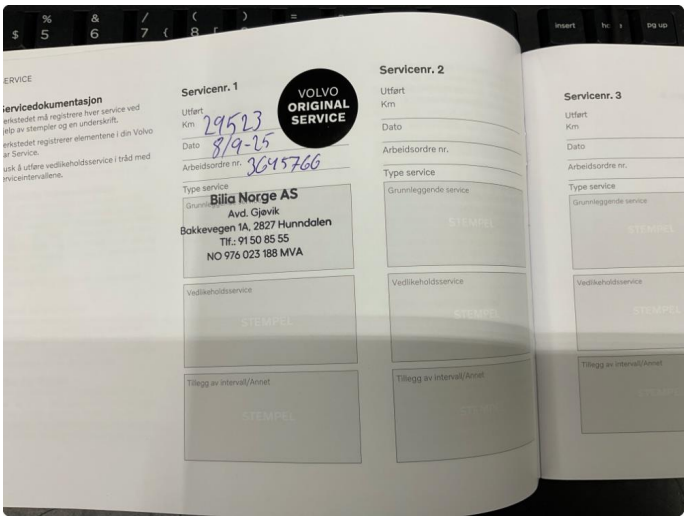
Servicenr. 1
VOLVO ORIGINAL SERVICE
Utført
Km 29523
Dato 8/9-25
Arbeidsordre nr. 3645766
Type service
Bilia Norge AS
Avd. Gjøvik
Bakkevegen 1A, 2827 Hunndalen
Tlf.: 91 50 85 55
NO 976 023 188 MVA
Vedlikeholdsservice
Tillegg av intervall/Annet
Servicenr. 2
Utført
Km
Dato
Arbeidsordre nr.
Type service
Grunnleggende service
Vedlikeholdsservice
Tillegg av intervall/Annet
Servicenr. 3
Utført
Km
Dato
Arbeidsordre nr.
Type service
Grunnleggende service
Vedlikeholdsservice
Tillegg av intervall/Annet

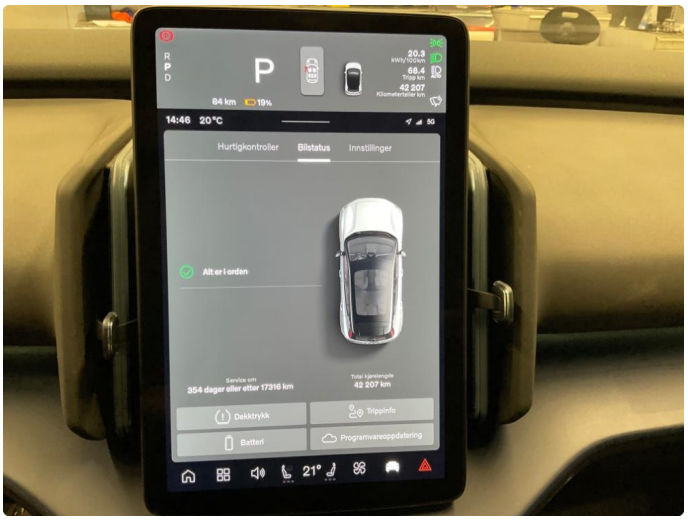
P
84 km 19%
14:46 20°C
Hurtigkontroller
Bilstatus
Innstillinger
Alt er i orden
Service om
354 dager eller etter 17316 km
Total kjørelengde
42 207 km
Dekktrykk
Trippinfo
Batteri
Programvareoppdatering
21°

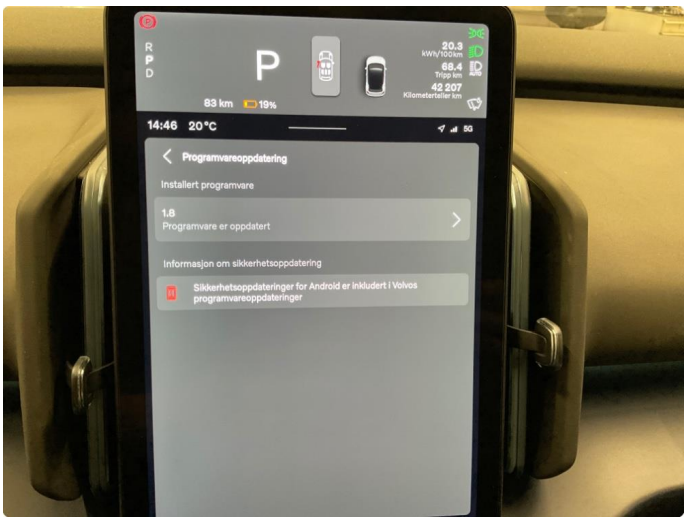
P
83 km 19%
14:46 20°C
Programvareoppdatering
Installert programvare
1.8
Programvare er oppdatert
Informasjon om sikkerhetsoppdatering
Sikkerhetsoppdateringer for Android er inkludert i Volvos programvareoppdateringer

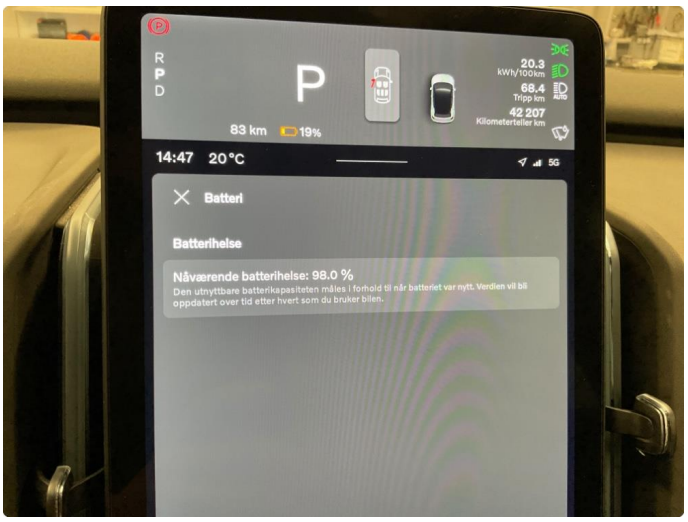
P
83 km 19%
14:47 20°C
Batteri
Batterihelse
Nåværende batterihelse: 98.0 %
Den utnyttbare batterikapasiteten måles i forhold til når batteriet var nytt. Verdien vil bli oppdatert over tid etter hvert som du bruker bilen.
