TILSTANDSRAPPORT

TESTDATO: 10.11.2026 **KODE: 2171216**

YV1TFEEB
4SG00290
7

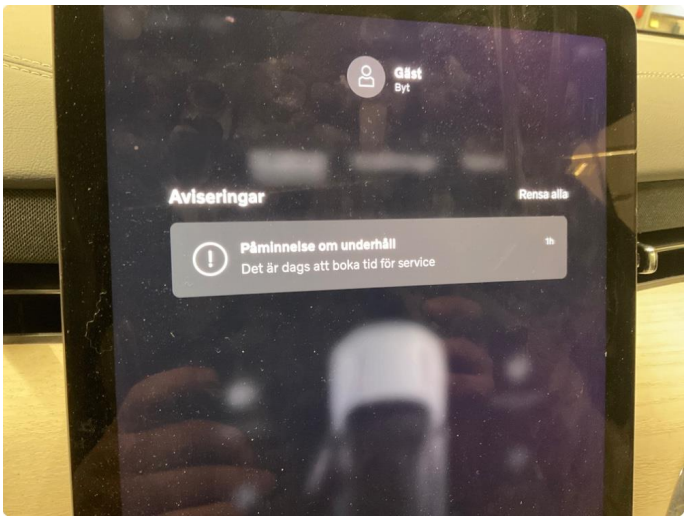
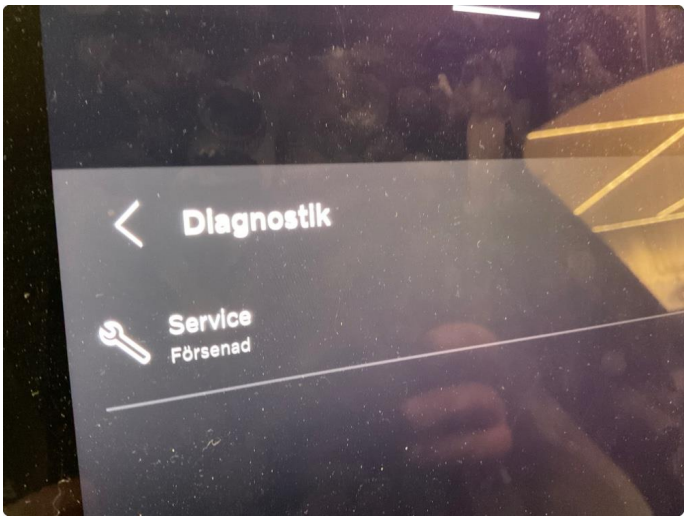
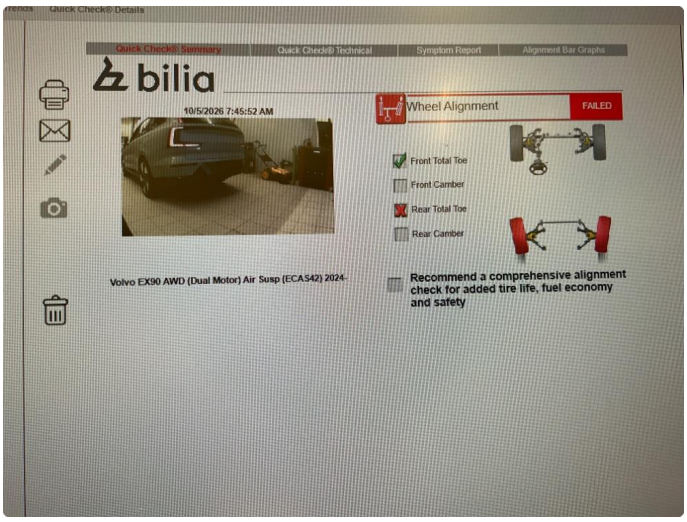
Gäst
Byt
Aviseringar
Rensa alla
Påminnelse om underhåll
1h
Det är dags att boka tid för service

Diagnostik
Service
Försenad

Quick Check® Summary
Quick Check® Technical
Symptom Report
Alignment Bar Graphs
bilia
10/5/2026 7:45:52 AM
Wheel Alignment
FAILED
Front Total Toe
Front Camber
Rear Total Toe
Rear Camber
Volvo EX90 AWD (Dual Motor) Air Susp (ECAS42) 2024-
Recommend a comprehensive alignment check for added tire life, fuel economy and safety
