TILSTANDSRAPPORT

VOLVO C40 / X 4WD **TESTDATO: 07.11.2026** **KODE: 2169236**

EF35318	143 459 KM	04.02.2023 Førstegang registrert	Elektr.

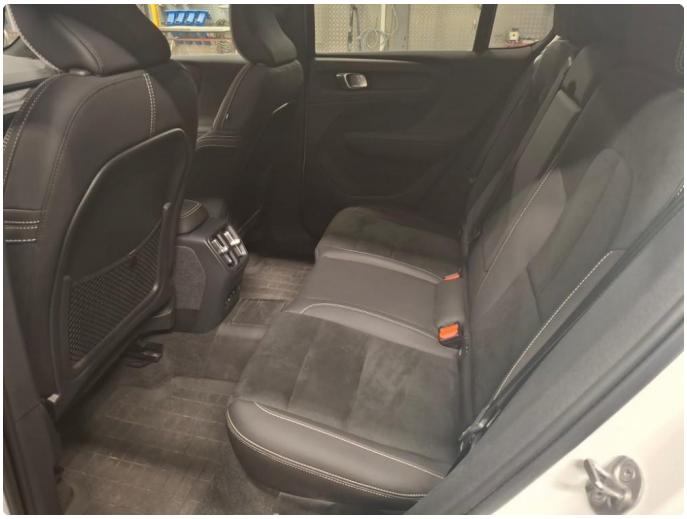
Punkt	Beskrivelse	Plassering
1. INTERIØR		
1.1 Dørtrekk	Slitasje/merker	bak

1.1 Slitasje/merker

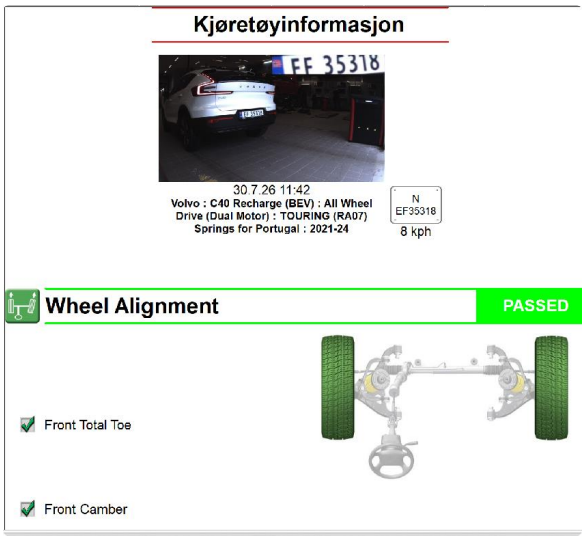
Kjøretøyinformasjon
EF 35318
30.7.26 11:42
Volvo : C40 Recharge (BEV) : All Wheel Drive (Dual Motor) : TOURING (RA07)
Springs for Portugal : 2021-24
N
EF35318
8 kph
Wheel Alignment
PASSED
Front Total Toe
Front Camber
