TILSTANDSRAPPORT

VOLVO XC40 / X 190 HK AUTOMAT 4WD **TESTDATO: 09.11.2026** **KODE: 2161615**

HK11766	113 237 KM	10.04.2018 Førstegang registrert	Diesel

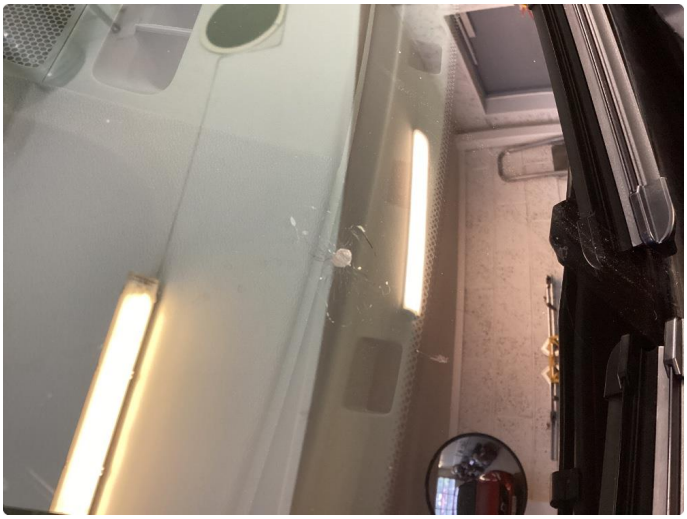
Punkt		Beskrivelse	Plassering
1. EKSTERIØR			
1.1	Lakk	Polish før levering	
1.2	Frontvindu	Steinsprut som er limt, utenfor synsfelt
