TILSTANDSRAPPORT

MERCEDES-BENZ EQA 250 / F2B 2WD **TESTDATO: 14.09.2026** **KODE: 2116402**

EC43997	64 055 KM	28.04.2021 Førstegang registrert	Elektr.

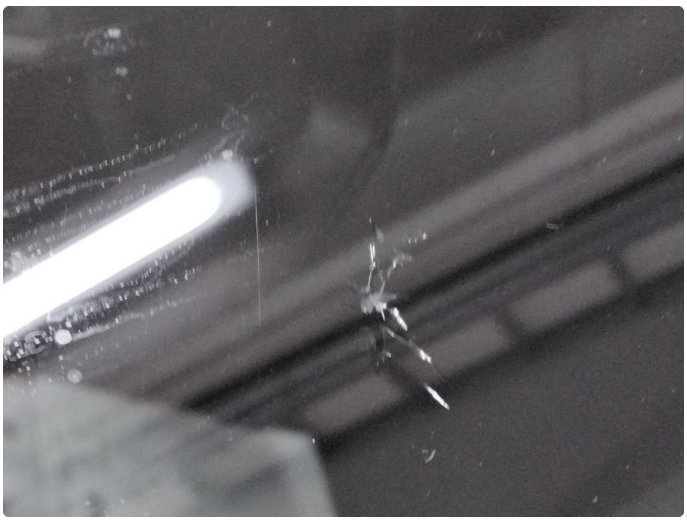
Punkt	Beskrivelse	Plassering
1. EKSTERIØR		
1.1 Frontvindu	Steinsprut med sprekker oppe på venstre side av frontruten.

1.1 Steinsprut med sprekker oppe på venstre side av frontruten.
