TILSTANDSRAPPORT

VOLVO XC90 / L 4WD **TESTDATO: 27.11.2026** **KODE: 2186921**

SD97147	96 076 KM	07.01.2021 Førstegang registrert	Hybr(B)

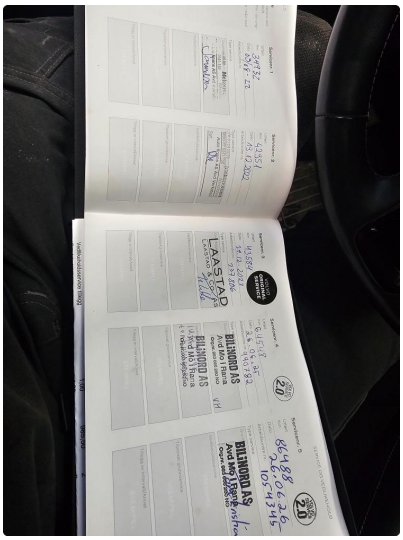
2.1 Dokumentert service, se bilde
