TILSTANDSRAPPORT

BMW I I3 / BMWI-1 2WD **TESTDATO: 23.11.2026** **KODE: 2183024**

EK87985	63 603 KM	09.05.2018 Førstegang registrert	Elektr.

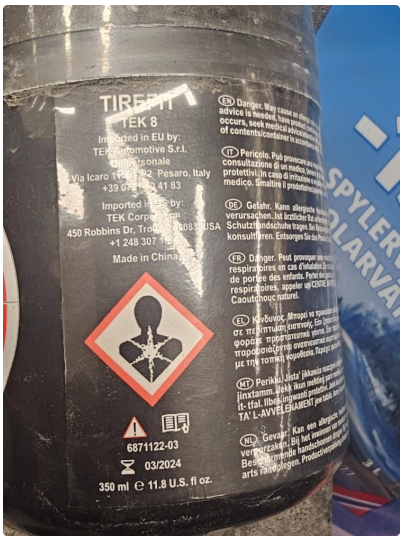
2.1 Dekktettemiddel utgått/mangler

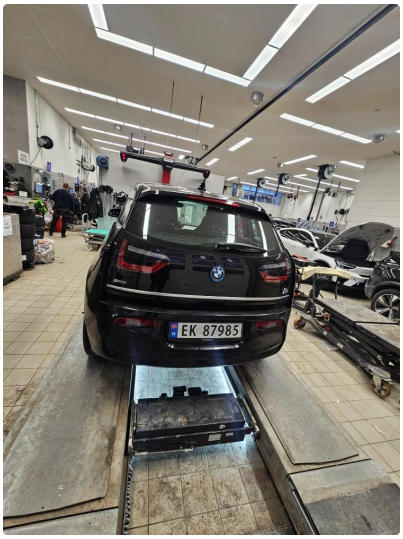
2.2 Kantkjørt felg

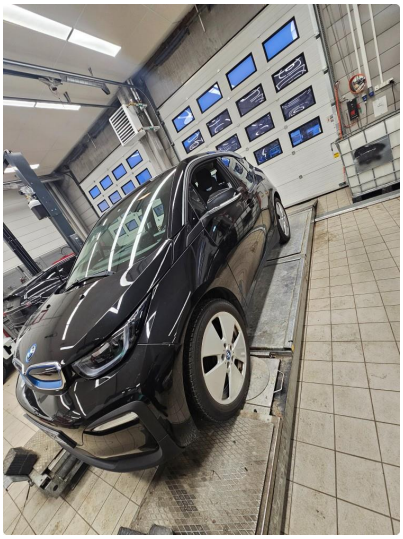
Punkt	Beskrivelse	Plassering
1. ASSISTENTSYSTEMER OG DIAGNOSE		
1.1 Diagnose	oppnår ikke kontakt med bilen/feilet	
2. EKSTERIØR		
2.1 Verktøy/nødutstyr	dekktettemiddel utgått/mangler	
2.2 Dekk/Felger	kantkjørt felg	venstre foran - høyre bak - venstre bak
3. OPPLYSNINGER/KLARGJØRING		
3.1 Opplysninger	dokumentert service, se bilde
