TILSTANDSRAPPORT

VOLVO XC60 / U 235 HK AUTOMAT 4WD **TESTDATO: 13.11.2026** **KODE: 2175411**

US11989 | 167 043 KM | 22.05.2018 Førstegang registrert | Diesel

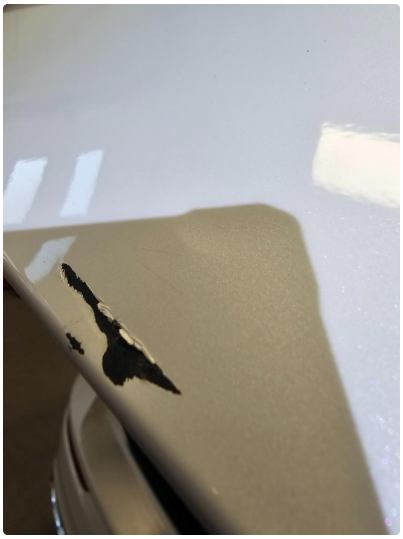
1.1 Litt steinsprut

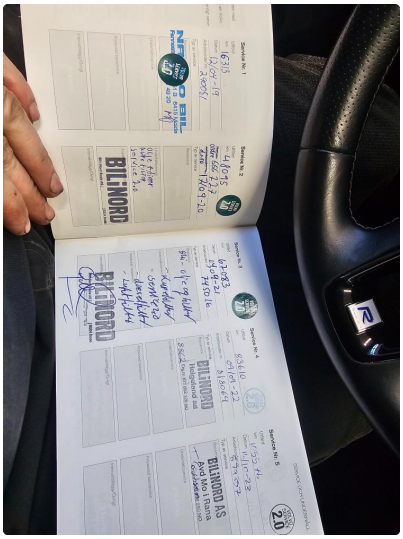
3.1 Dokumentert service, se bilde
