TILSTANDSRAPPORT

VOLVO XC60 / D 215 HK AUTOMAT 4WD **TESTDATO: 04.11.2026** **KODE: 2166378**

YA72031	175 375 KM	28.07.2014 Førstegang registrert	Diesel

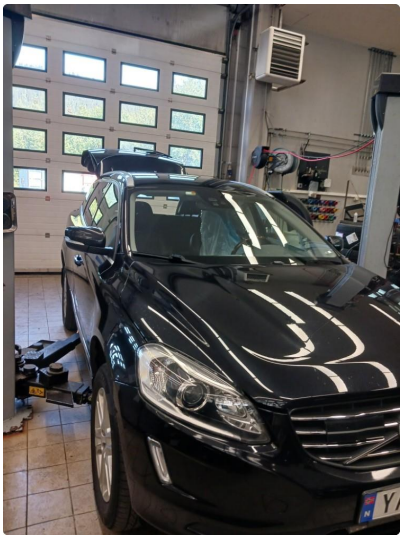
Punkt		Beskrivelse	Plassering
1. EKSTERIØR			
1.1	Dekk/Felger	hjulsett to mangler	
1.2	Vinduer	Normal slitasje frontrute	foran

235/60R18
