TILSTANDSRAPPORT

MAZDA MAZDA CX-5 / GH 150 HK AUTOMAT 4WD **TESTDATO: 03.11.2026** **KODE: 2164158**

ZT49326	143 942 KM	08.04.2015 Førstegang registrert	Diesel

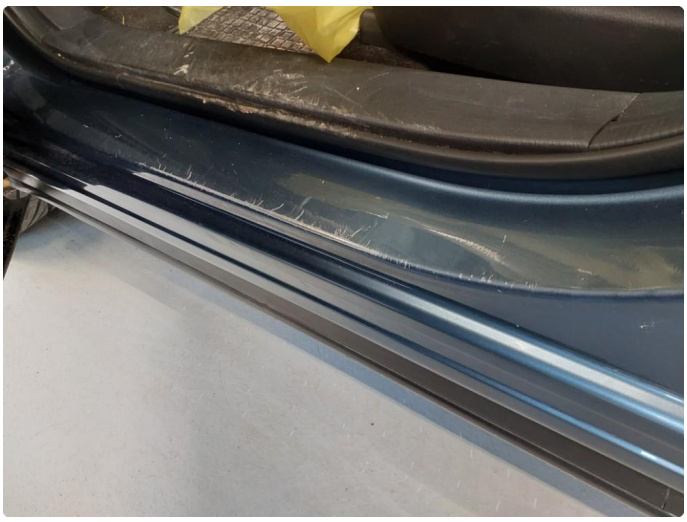
1.7 Riper
