TILSTANDSRAPPORT

PEUGEOT EXPERT / V 144 HK AUTOMAT 2WD **TESTDATO: 16.10.2026** **KODE: 2148414**

SX25025 | 55 615 KM | 22.12.2021 Førstegang registrert | Diesel

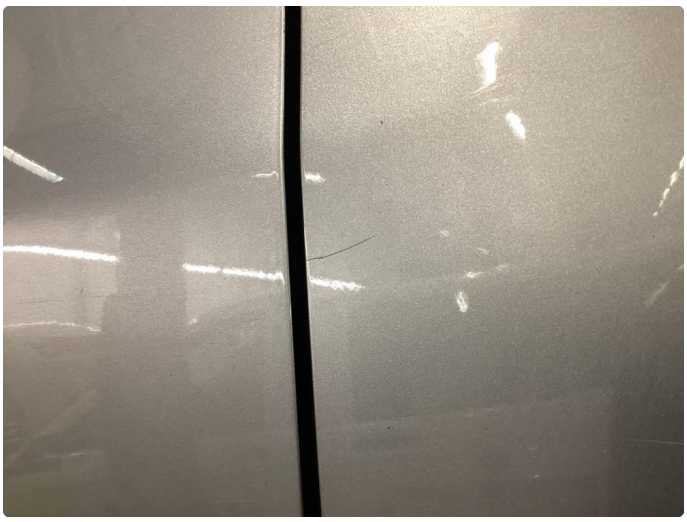
1.1 Ripe

1.2 Bulk

1.3 Ripe

1.4 Riper på hjulkapsel

1.5 Slitt innsteg

1.6 Riper

1.7 Ripe

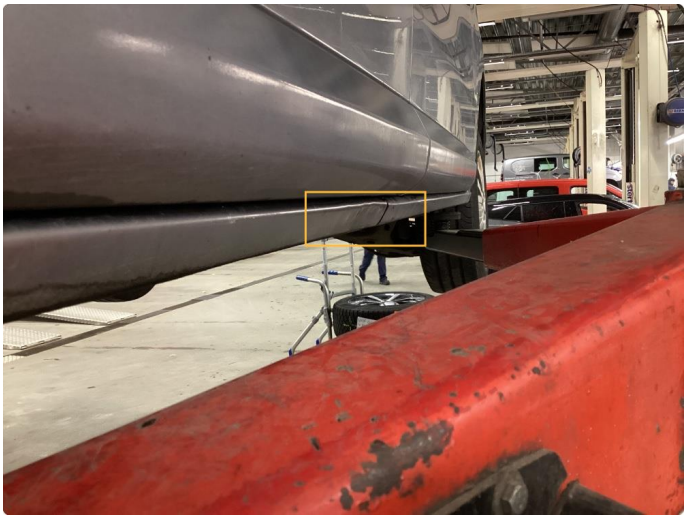
1.8 Bulk

2.1 Liten sprekk i deksel på bakluke (innvendig)

2.2 Midtre hodestøtte mangler

2.3 Lys varerom noe løst
