TILSTANDSRAPPORT

PEUGEOT 308 / F 2WD **TESTDATO: 12.10.2026** **KODE: 2143833**

CHASSISNR:	**VR3F3DGXTNY657453**	**BRUKTIMPORT: Nei**	
KJØRETØY:	**Personbil**	**FRIST FOR PKK: 15.06.2027**

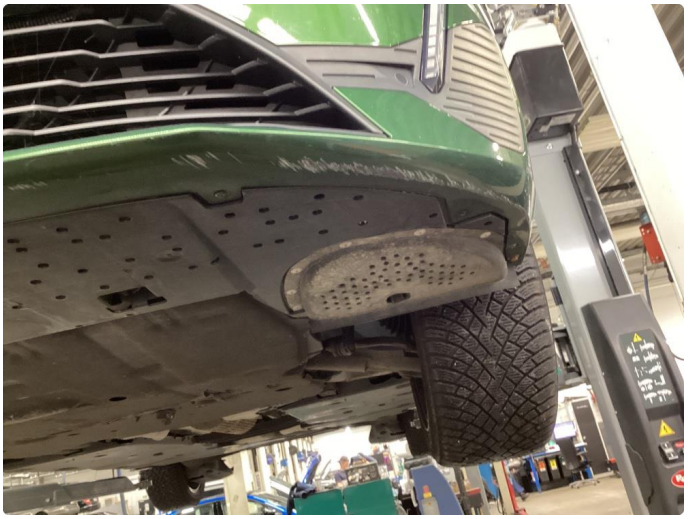
1.7 Skrubbskader underkant
