TILSTANDSRAPPORT

PEUGEOT 308 / F 2WD **TESTDATO: 14.10.2026** **KODE: 2146368**

RL64501 | 56 951 KM | 21.06.2023 Førstegang registrert | Hybr(B)

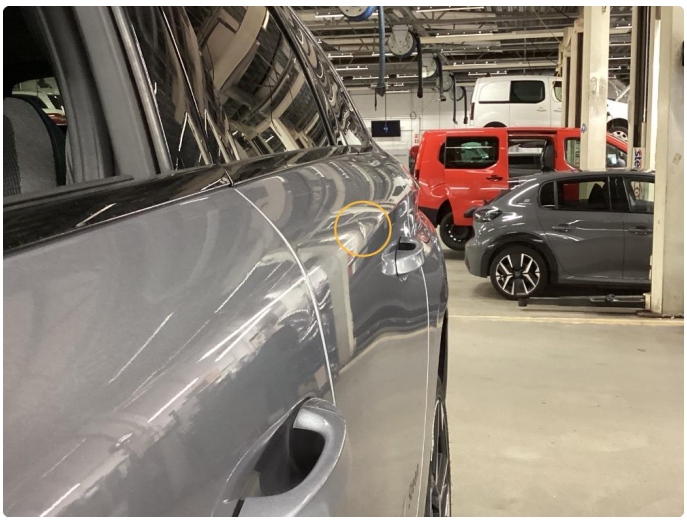
1.1 Liten bulk

1.2 Liten bulk

1.3 Ripe

1.4 Liten bulk

1.5 Liten bulk

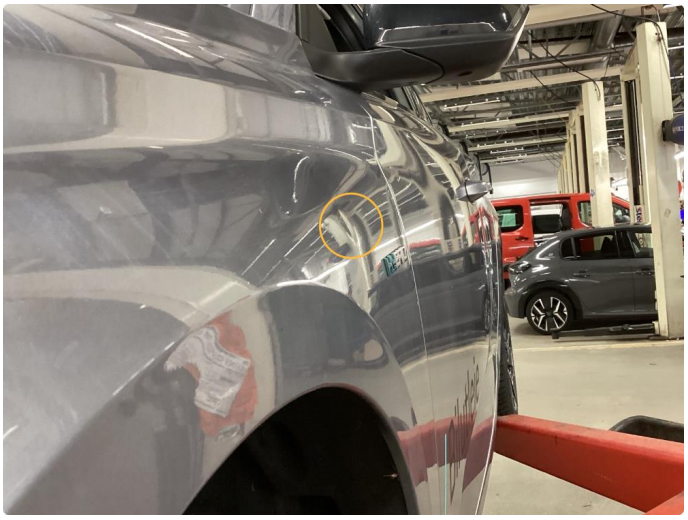
1.6 Liten bulk

1.7 Kantkjørt felg

1.8 Ripe

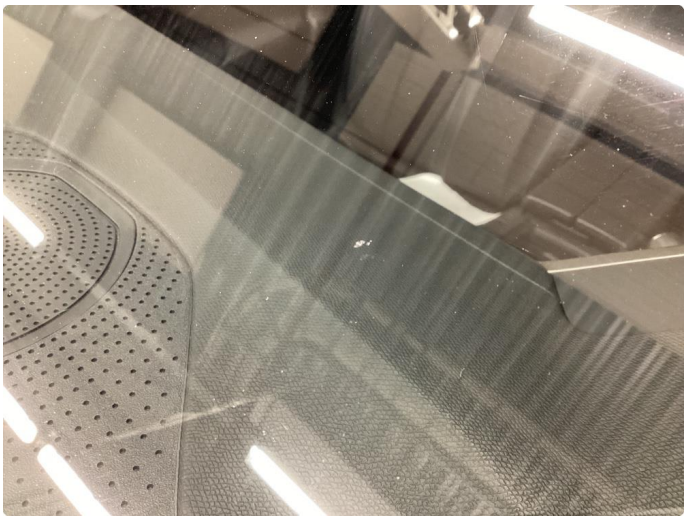
1.9 Liten steinsprut
