TILSTANDSRAPPORT

MERCEDES-BENZ SPRINTER / 906BB35 170 HK AUTOMAT 2WD

TESTDATO: 15.10.2026

RL62558 | **96 808 KM** | **08.02.2023** Førstegang registrert | **Diesel**

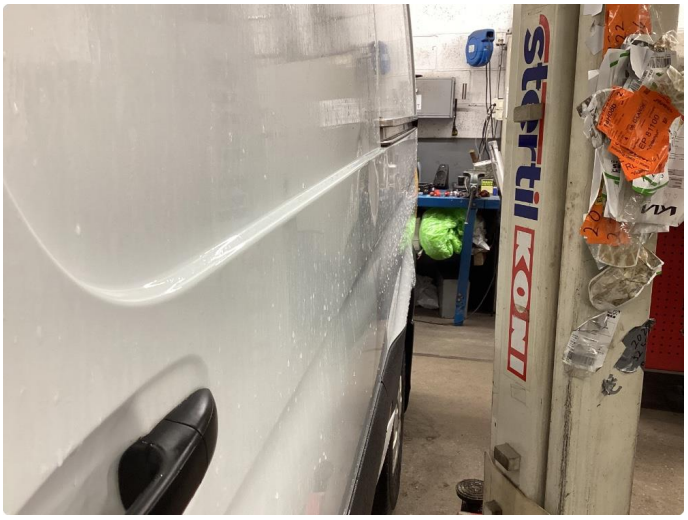
1.1 Noe steinsprut med rust

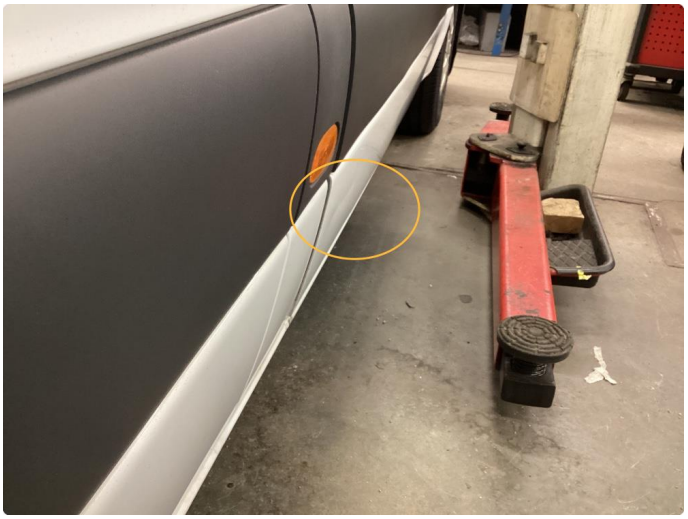
1.2 Bulk

1.3 Bulk

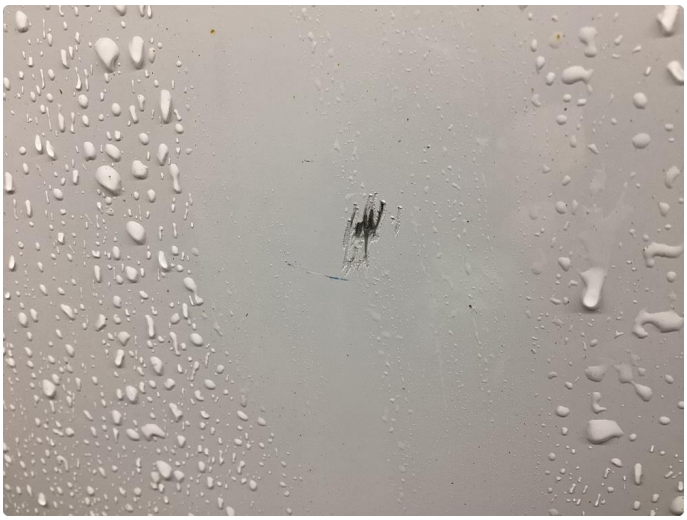
1.4 Bulk
