TILSTANDSRAPPORT

PEUGEOT 308 / F 2WD **TESTDATO: 19.10.2026** **KODE: 2149808**

EJ39671	26 785 KM	27.08.2024 Førstegang registrert	Elektr.

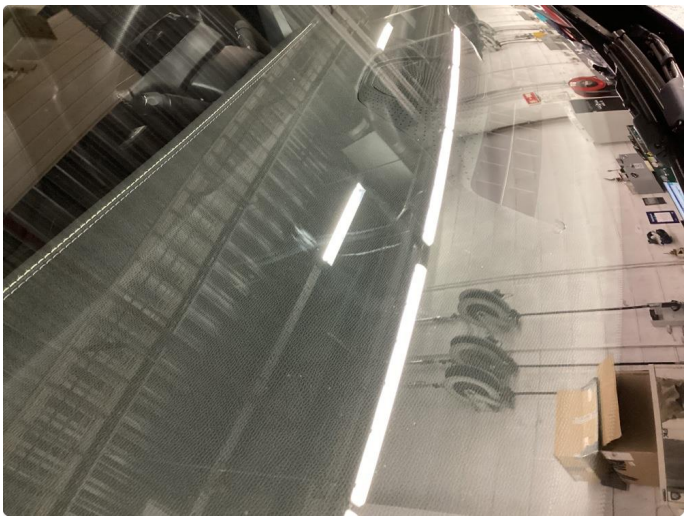
Punkt	Beskrivelse	Plassering
1. EKSTERIØR		
1.1 Dekk/Felger	kantkjørt felg	høyre foran - høyre bak
1.2 Støtfanger	riper	venstre bak
1.3 Frontvindu	ripe

1.2 Riper
