TILSTANDSRAPPORT

MERCEDES-BENZ VITO TOURER / 639/2 190 HK AUTOMAT 2WD

RL69515 | 19 282 KM | 26.05.2025 Førstegang registrert | Diesel

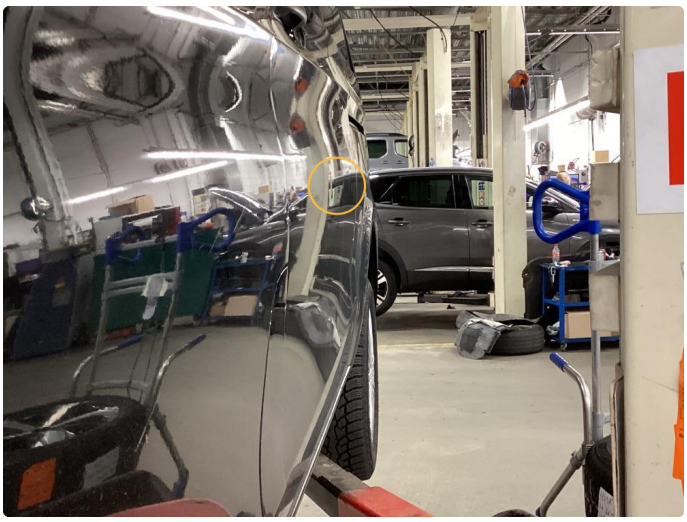
1.1 Liten bulk

1.2 Liten bulk

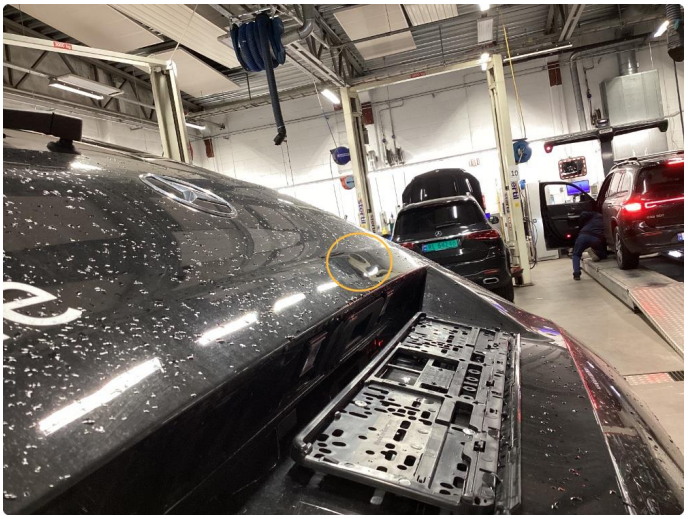
1.3 Liten bulk

1.4 Ripe
