TILSTANDSRAPPORT

MERCEDES-BENZ VITO / 639/5 163 HK AUTOMAT 4WD **TESTDATO: 21.10.2026** **KODE: 2152644**

RL69488 | 29 671 KM | 31.03.2025 Førstegang registrert | Diesel

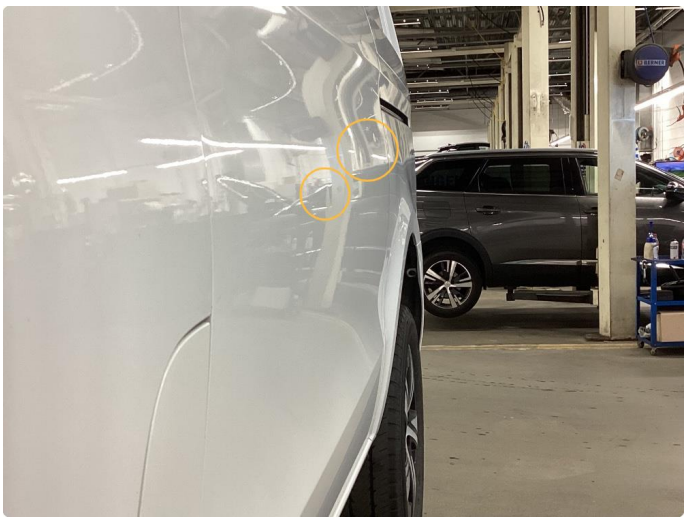
1.1 Bulk

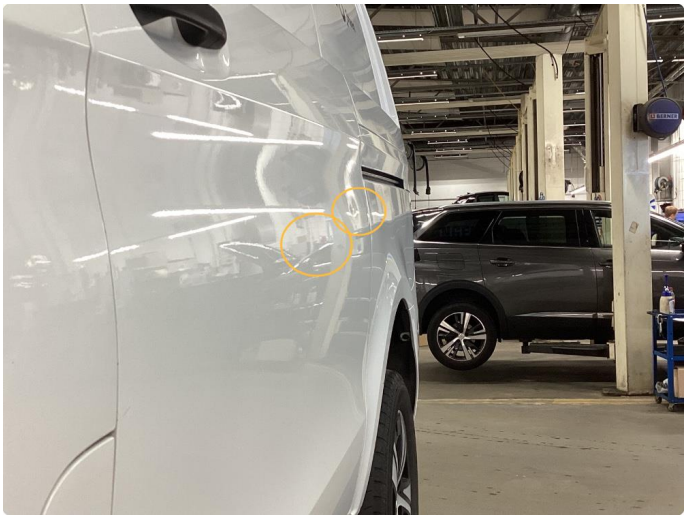
1.2 Bulk

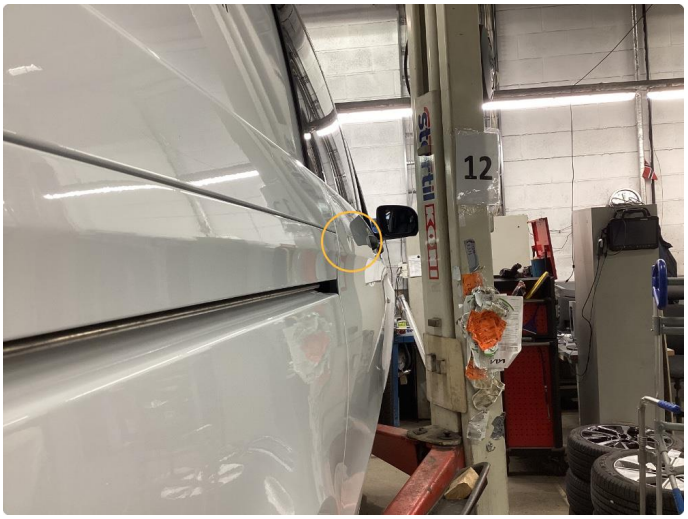
1.2 Bulk

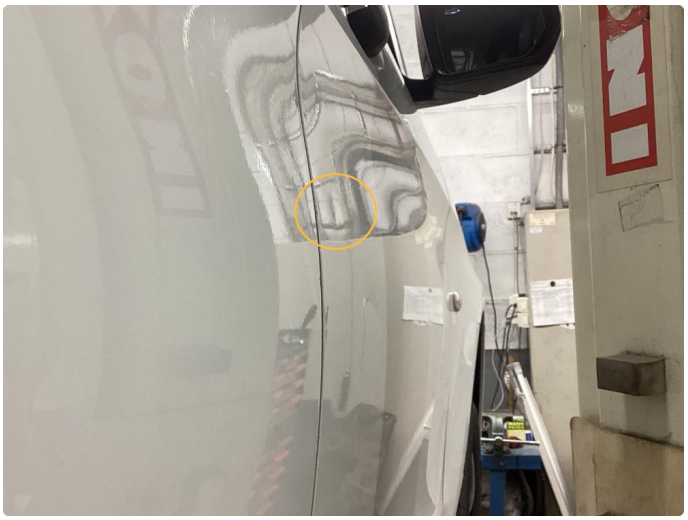
1.4 Bulk

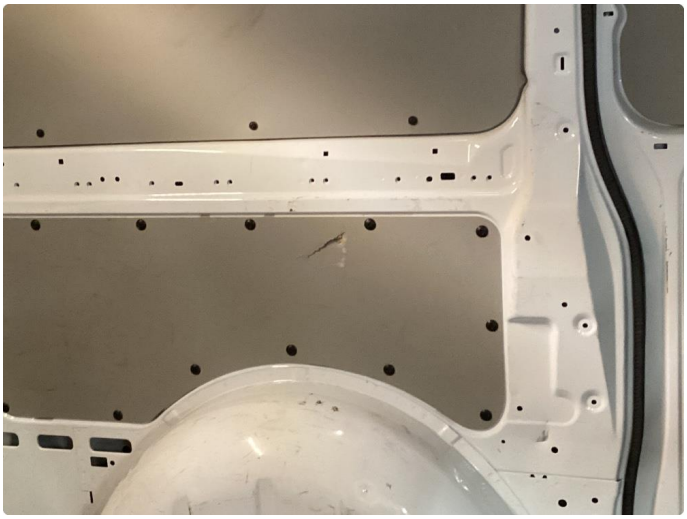
2.1 Deksler skadet/mangler
