TILSTANDSRAPPORT

PEUGEOT 308 / F 2WD **TESTDATO: 22.10.2026** **KODE: 2153967**

EJ39669	24 314 KM	27.08.2024 Førstegang registrert	Elektr.

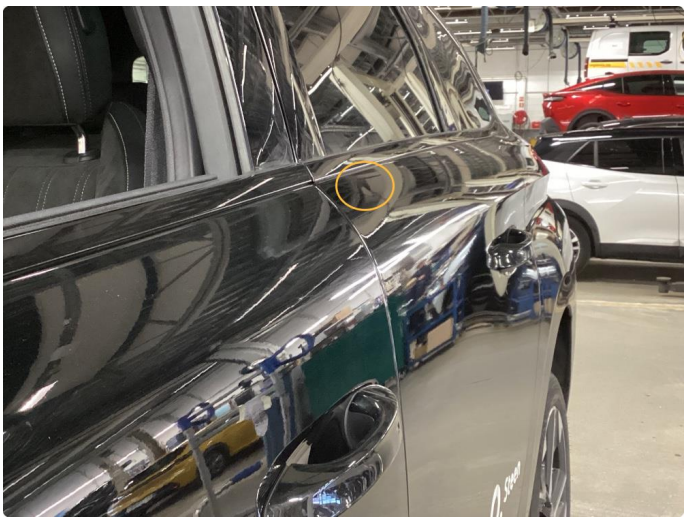
1.1 Bulk

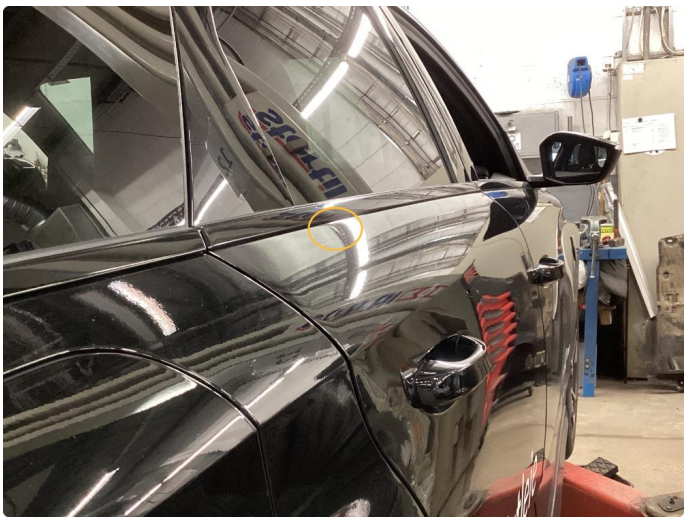
1.2 Bulk

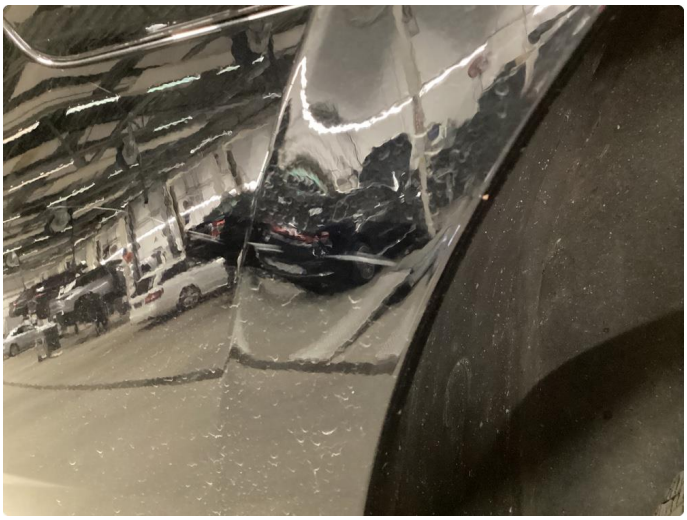
1.5 Ripe
