TILSTANDSRAPPORT

PEUGEOT PARTNER / E 131 HK MANUELL 2WD **TESTDATO: 26.10.2026** **KODE: 2156851**

CHASSISNR:	**VR3EDYHP6RJ704381**	**BRUKTIMPORT: Nei**	
KJØRETØY:	**Varebil**	**FRIST FOR PKK: 04.02.2029**

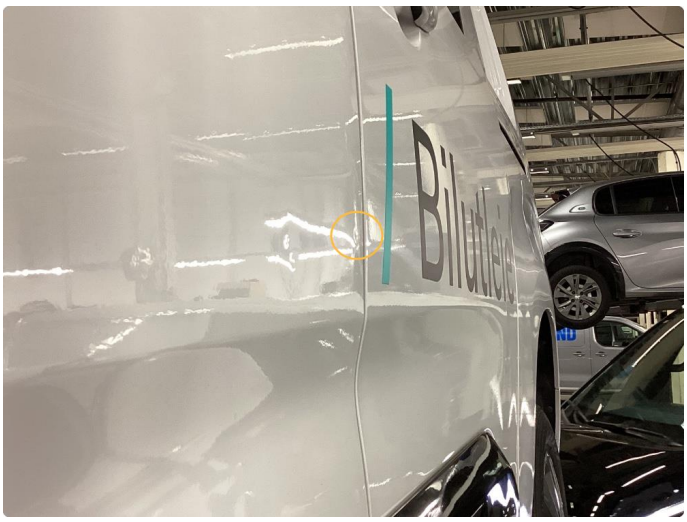
1.1 Bulk

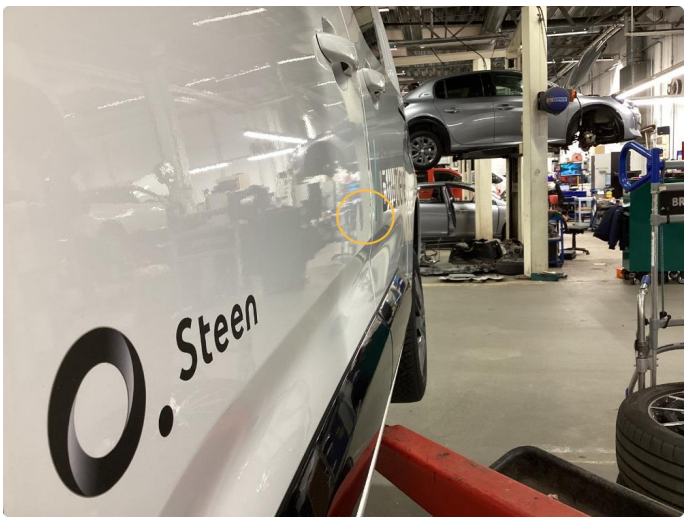
1.1 Bulk
