TILSTANDSRAPPORT

PEUGEOT 308 / F 2WD **TESTDATO: 27.10.2026** **KODE: 2157935**

EJ39672	29 077 KM	27.08.2024 Førstegang registrert	Elektr.

CHASSISNR: VR3FNZKW9RY582226	**BRUKTIMPORT:** Nei
KJØRETØY: Personbil	**FRIST FOR PKK:** 27.08.2028

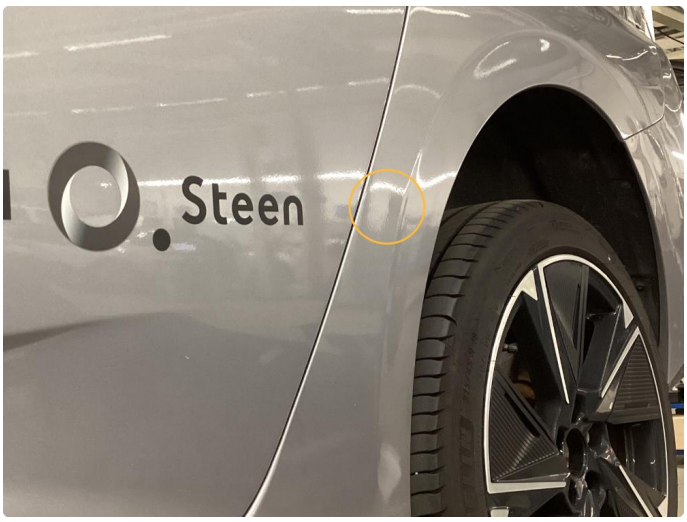
Punkt		Beskrivelse	Plassering
1. EKSTERIØR			
1.1	Skjermer	bulk	venstre bak
1.2	Dekk/Felger	kantkjørt felg	begge bak
