TILSTANDSRAPPORT

KIA EV9 / MV1 4WD **TESTDATO: 16.11.2026** **KODE: 2170544**

CHASSISNR: KNAAE815XS6071346	**BRUKTIMPORT:** Ja
KJØRETØY: Personbil	**FRIST FOR PKK:**

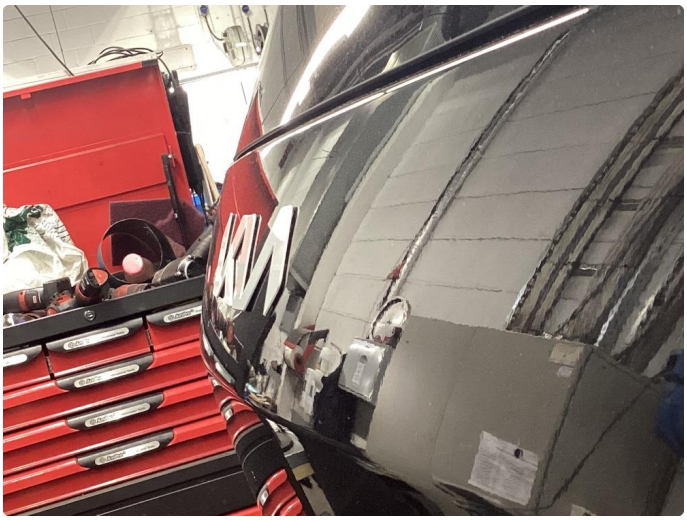
1.3 Emblem
