TILSTANDSRAPPORT

MERCEDES-BENZ EQC 400 4MATIC / 204 X 4WD **TESTDATO: 13.11.2026** **KODE: 2174953**

EH31476	36 528 KM	30.10.2023 Førstegang registrert	Elektr.

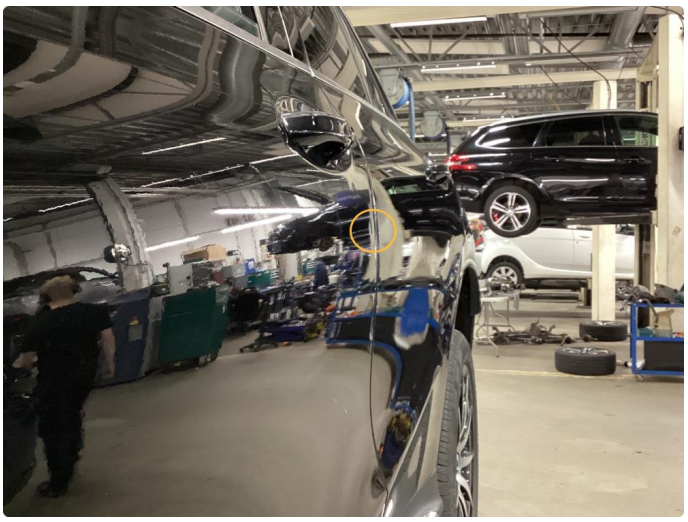
1.1 Bulk

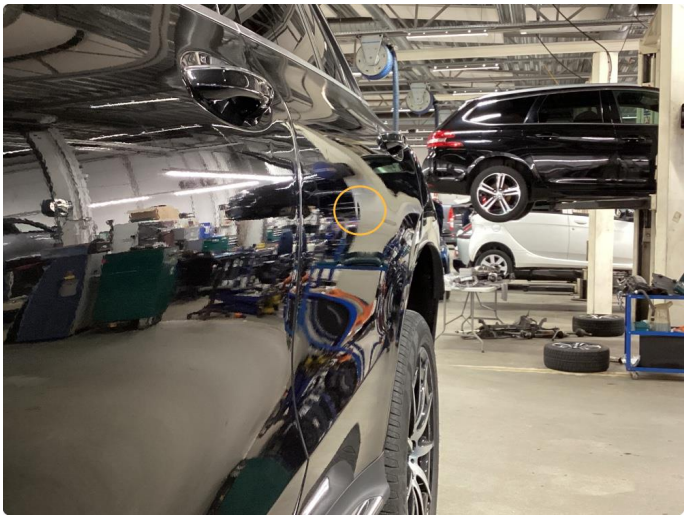
1.1 Bulk

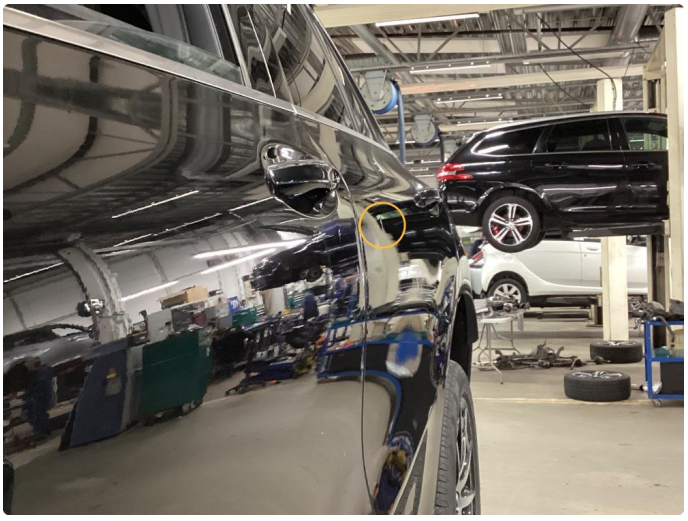
1.2 Bulk

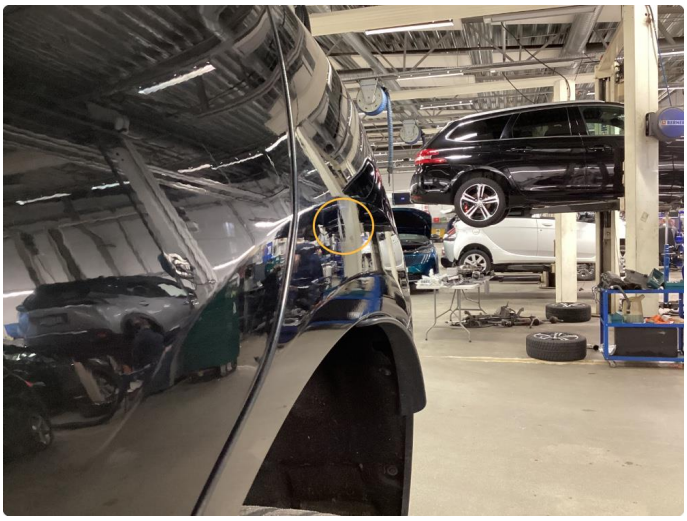
1.2 Bulk

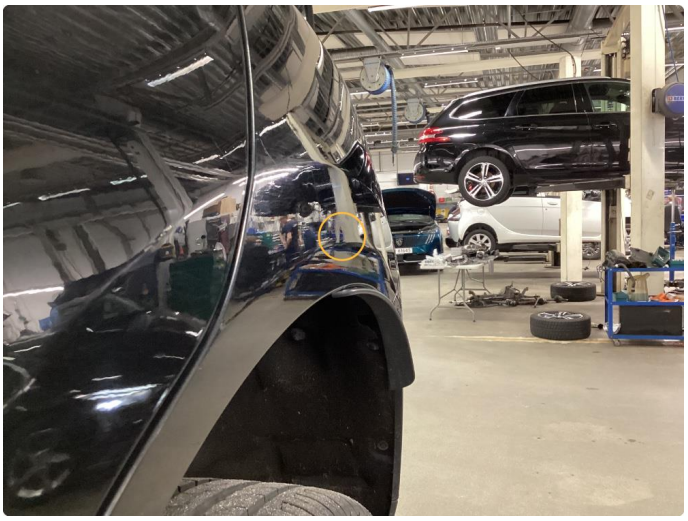
1.3 Bulk

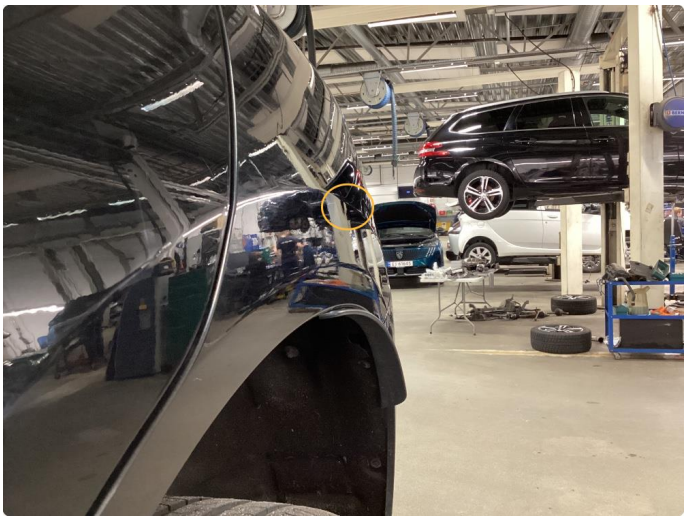
1.3 Bulk
