TILSTANDSRAPPORT

KIA EV6 / CV 4WD **TESTDATO: 17.11.2026** **KODE: 2177695**

EP34217	24 882 KM	20.10.2025 Førstegang registrert	Elektr.

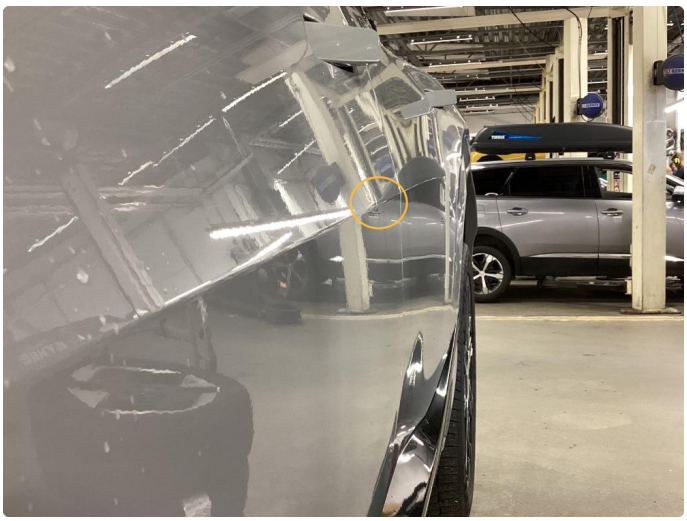
1.1 Bulk

Punkt	Beskrivelse	Plassering
1. EKSTERIØR		
1.1 Dører	bulk	venstre foran
