TILSTANDSRAPPORT

MERCEDES-BENZ EQE 350 4MATIC / E2EQEX 4WD **TESTDATO: 19.11.2026** **KODE: 2180500**

EJ88936	32 470 KM	20.12.2024 Førstegang registrert	Elektr.

CHASSISNR: W1NGM1CB6SA061333	**BRUKTIMPORT:** Nei
KJØRETØY: Personbil	**FRIST FOR PKK:** 20.12.2028

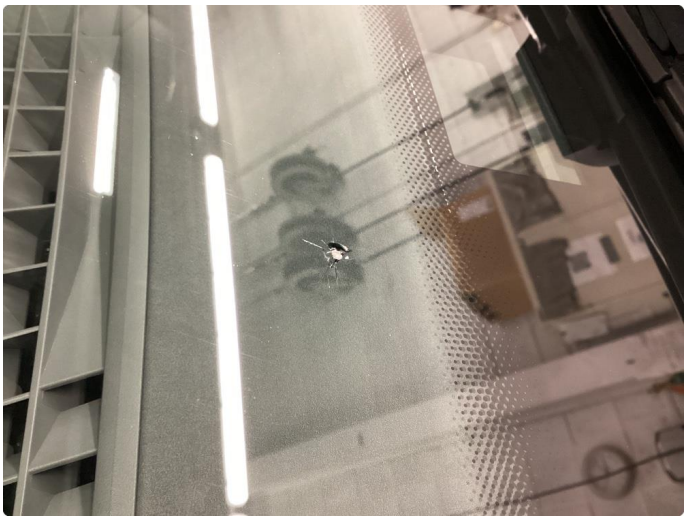
1.4 Steinsprut
