TILSTANDSRAPPORT

MERCEDES-BENZ EQC 400 4MATIC / 204 X 4WD **TESTDATO: 22.10.2026** **KODE: 2154272**

EE72995 | 63 875 KM | 27.10.2022 Førstegang registrert | Elektr.

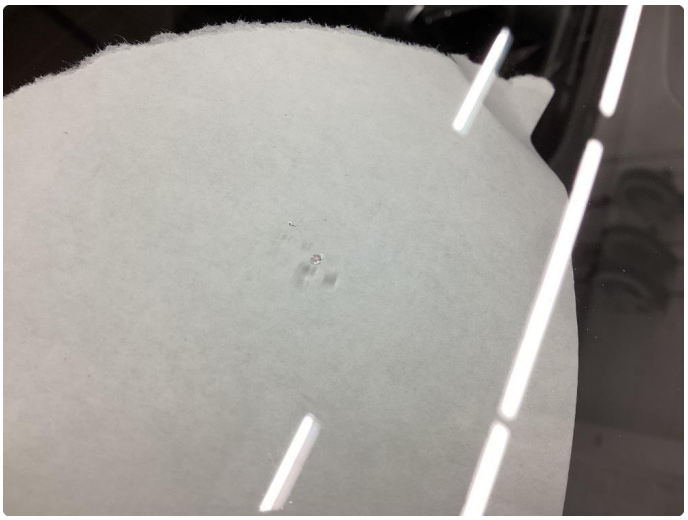
1.6 Steinsprut
