TILSTANDSRAPPORT

TOYOTA TOYOTA C-HR / AX1T(EU,M) 2WD **TESTDATO: 25.10.2026** **KODE: 2155723**

LY85041	70 346 KM	15.07.2019 Førstegang registrert	Hybr(B)

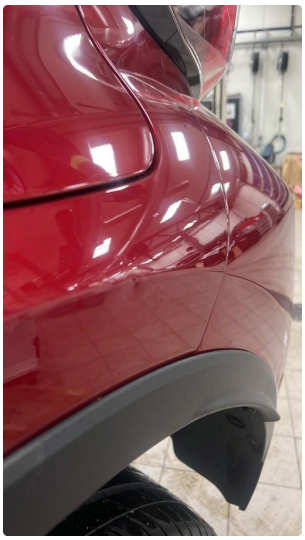
Punkt		Beskrivelse	Plassering
1. EKSTERIØR			
1.1	Panser	noe steinsprut med rust	
1.2	Skjermer	bulk	venstre bak
1.3	Tak	steinsprut med rust

1.1 Noe steinsprut med rust
