TILSTANDSRAPPORT

TOYOTA TOYOTA BZ4X / EAM1(M) 4WD **TESTDATO: 05.10.2026** **KODE: 2136227**

EH16262	65 214 KM	28.09.2023 Førstegang registrert	Elektr.

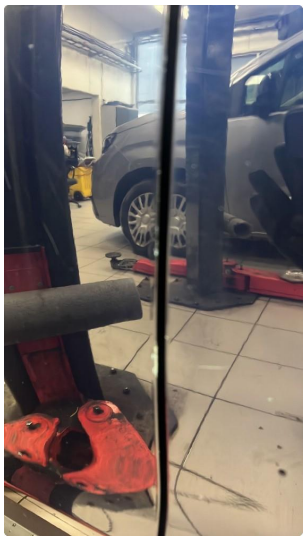
1.1 Riper

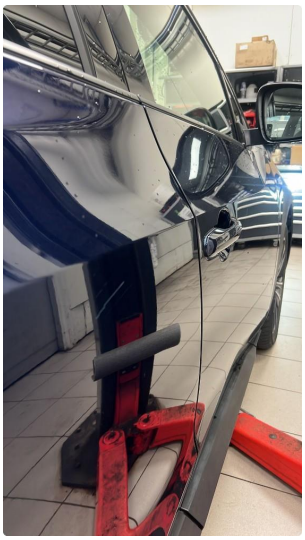
1.2 Ripe ned til grunning

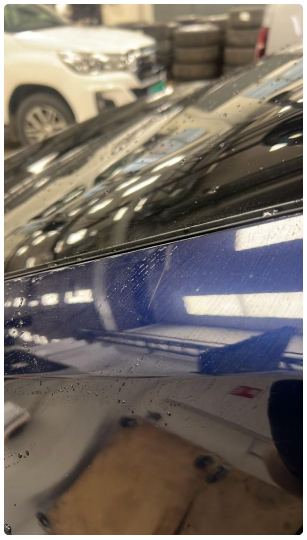
1.3 Riper

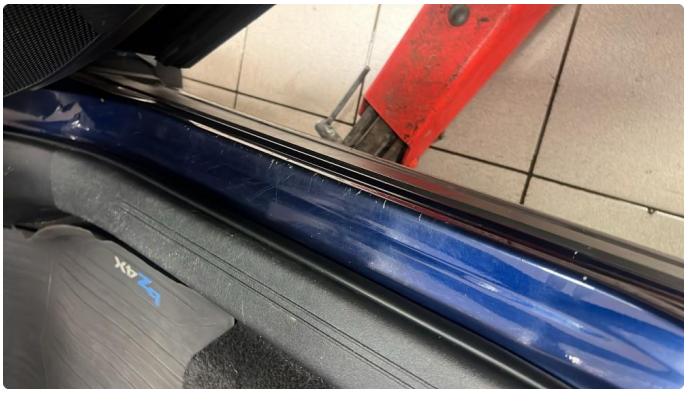
1.4 Ripe(r)
