TILSTANDSRAPPORT

VOLVO V40 / M 2WD **TESTDATO: 05.10.2026** **KODE: 2134589**

DP84587	157 673 KM	28.05.2013 Førstegang registrert	Diesel

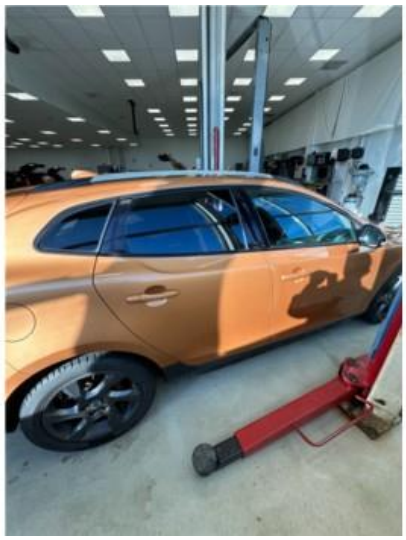
Punkt	Beskrivelse	Plassering
1. EKSTERIØR		
1.1 Lakk	Noen bruksmerker i lakk.	
1.2 Skjermer	Noen små bulker i skjerm høyre bak	
1.3 Korrosjon	Påbegynende korrosjon høyre og venstre skjerm
