# TILSTANDSRAPPORT

**POLESTAR POLESTAR 2 / V 4WD** **TESTDATO: 09.10.2026** **KODE: 2142254**

| EJ31779 | 45 950 KM | 16.12.2022<br>Førstegang registrert | Elektr. |

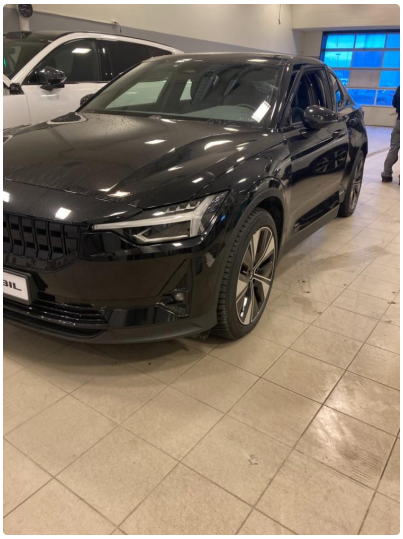
| Punkt | Beskrivelse | Plassering |
|---|---|---|
| 1.1 Dekk/Felger | Liten ripe i vinterfelg.Høyre bak. | høyre bak |

1.1 Liten ripe i vinterfelg.Høyre bak.
