# TILSTANDSRAPPORT

**VOLVO XC90 / L 224 HK AUTOMAT 4WD** **TESTDATO: 09.11.2026** **KODE: 2167965**

| VH76445 | 183 629 KM | 27.01.2016<br>Førstegang registrert | Diesel |

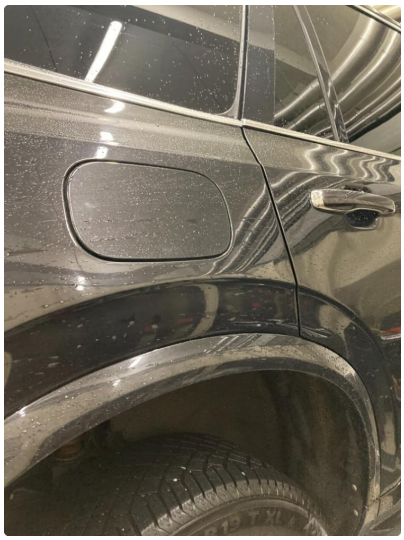
| Punkt | | Beskrivelse | Plassering |
|---|---|---|---|
| 1.1 | Dører | Noen bruksmerker/ p-bulker | høyre foran - høyre bak |

1.1 Noen bruksmerker/ p-bulker

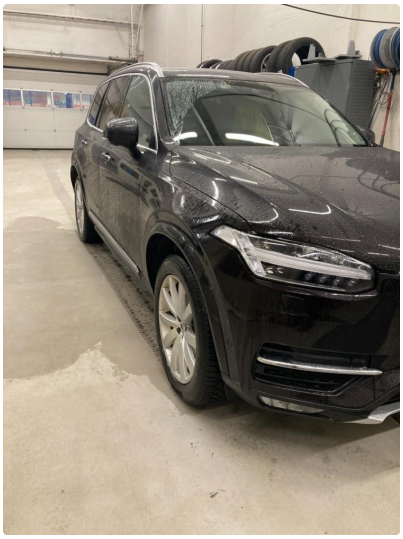
| Punkt | | Beskrivelse | Plassering |
|---|---|---|---|
| 1.2 | Dekk/Felger | Kantkjørt felg, vinter | venstre bak |

1.2 Kantkjørt felg, vinter
