TILSTANDSRAPPORT

VOLVO XC40 / X 4WD **TESTDATO: 09.11.2026** **KODE: 2170010**

EC24480	107 328 KM	21.01.2021 Førstegang registrert	Elektr.

CHASSISNR: YV1XZEDVEM2516673	**BRUKTIMPORT:** Nei
KJØRETØY: Personbil	**FRIST FOR PKK:** 21.01.2027

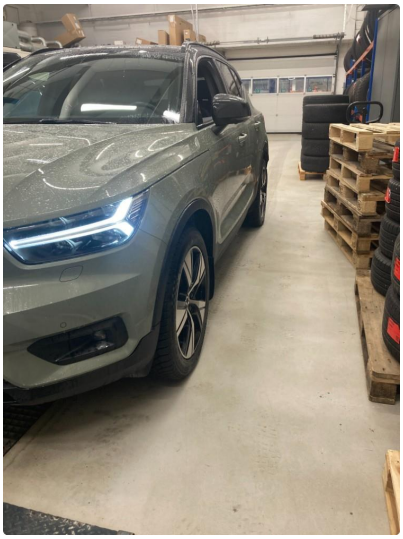
1.1 Små bruksmerker på vinterfelger

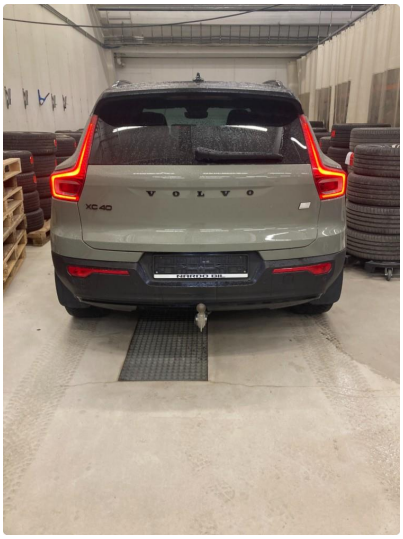
1.1 Små bruksmerker på vinterfelger

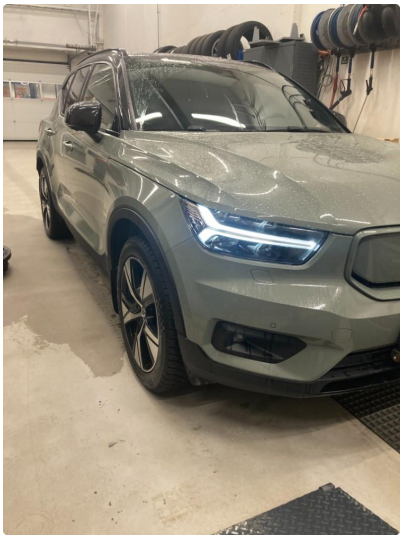
1.1 Små bruksmerker på vinterfelger
