TILSTANDSRAPPORT

VOLVO XC60 / D 215 HK AUTOMAT 4WD **TESTDATO: 24.11.2026** **KODE: 2184293**

DP88041	121 029 KM	28.12.2015 Førstegang registrert	Diesel

CHASSISNR:	**YV1DZ87C6G2844772**	**BRUKTIMPORT: Nei**	
KJØRETØY:	**Personbil**	**FRIST FOR PKK: 24.11.2028**

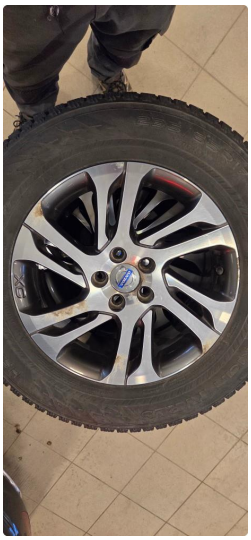
1.1 Litt oksidering vinterfelger
